İZMİR'DE KAMU YAPILARI

19. Yüzyıl Son Çeyreği
20. Yüzyıl Ortası

Bu bölümde İzmir'in tarihini ve modernleşme sürecini yansıtan 19. yüzyıl sonundan Erken Cumhuriyet Dönemi'ne kadar olan zaman diliminde, kent merkezinde bulunan 25 kamu yapısı incelenmiştir.

Banka, borsa, karakol, konsolosluk gibi çeşitli işlevlere sahip bu yapılar, tarihçeleri, mimari özellikleri ve güncel durumları üzerinden değerlendirilmiştir.

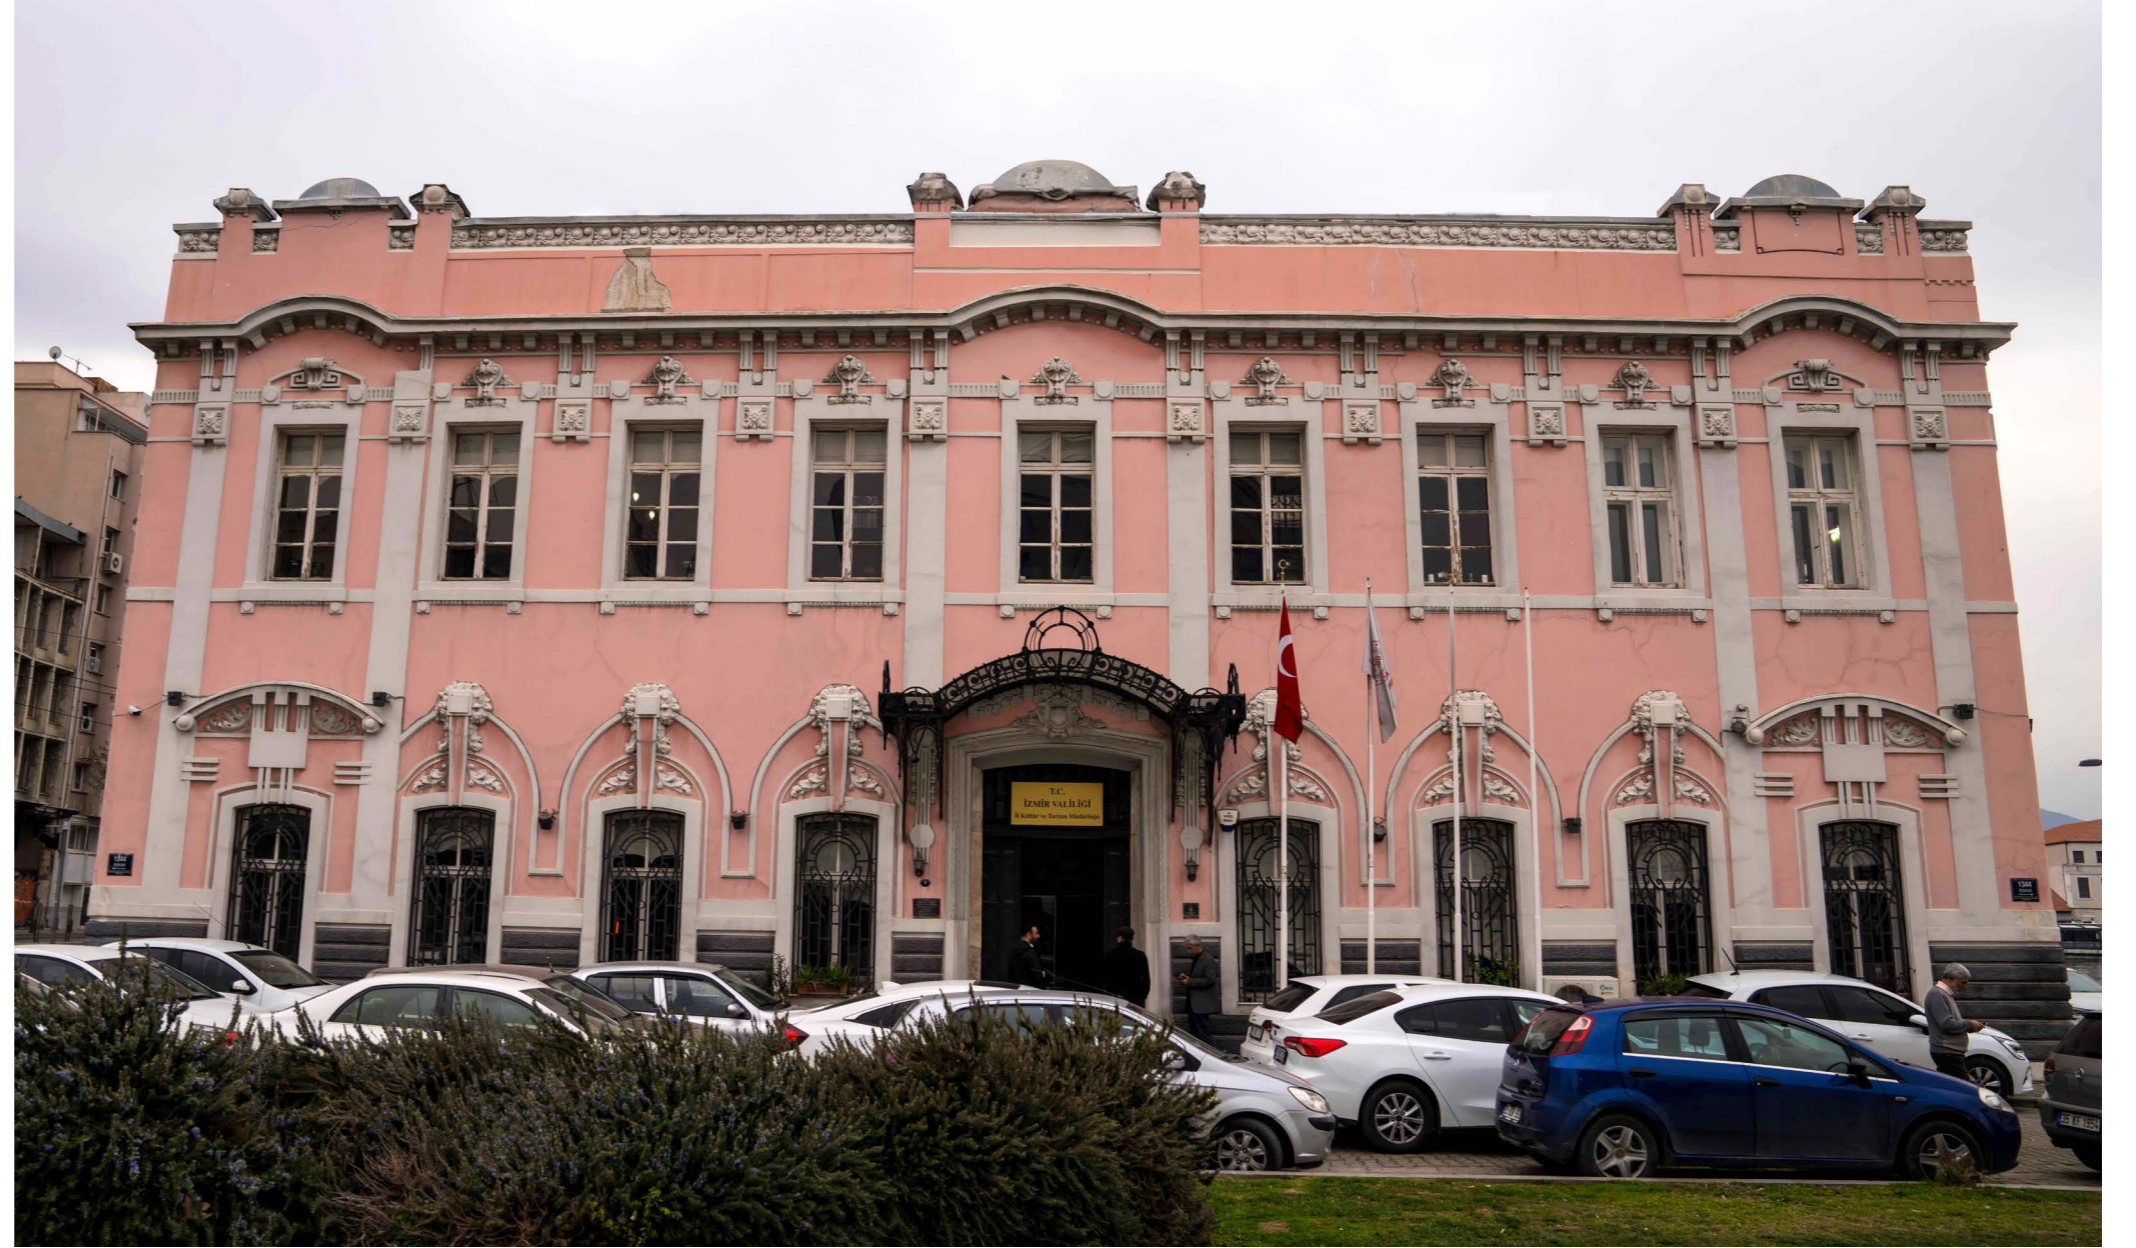
Figür 1.1.

İzmir Ticaret Borsası binasının Atatürk Caddesi'ne bakan
cephesinin günümüzdeki fotoğrafı
(Kaynak: İzMiras, 2023).

Yapı mekansal kurgusu, cephe düzeni ve süslemeleriyle özgünlüğünü büyük ölçüde korumaktadır. Geçmişte yapının öne çıkan özelliklerinden olan köşe kulesi ve giriş kapısı hizasında çatı üzerinde yer alan arma günümüze ulaşamamıştır. Yapının taşıyıcı sisteminin mevcut durumu tam olarak bilinmemekle birlikte, süreç içinde zemin katındaki özgün taşıyıcılara ek olarak yeni taşıyıcı elemanların eklendiği görülür.

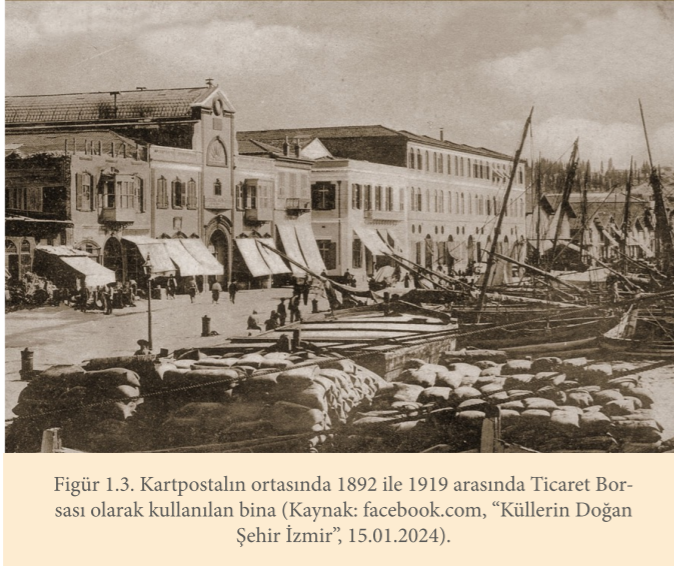
Figür 1.3. Kartpostalın ortasında 1892 ile 1919 arasında Ticaret Borsası olarak kullanılan bina (Kaynak: facebook.com, "Küllerin Doğan Şehir İzmir", 15.01.2024).

Yapıya ilişkin eski fotoğraflarda dikdörtgen kütleli yapının 1. Kordon yönünden köşe kulesine sahip olduğu görülmektedir. 20. yüzyılın ortasında kuledeki yağmur suyu kontrolü sağlanamadığı için kule kaldırılmıştır. Yapı 2004 yılında İzmir Büyükşehir Belediyesi tarafından esaslı onarım da- lında Tarihe Saygı Yerel Koruma Ödülü almıştır.

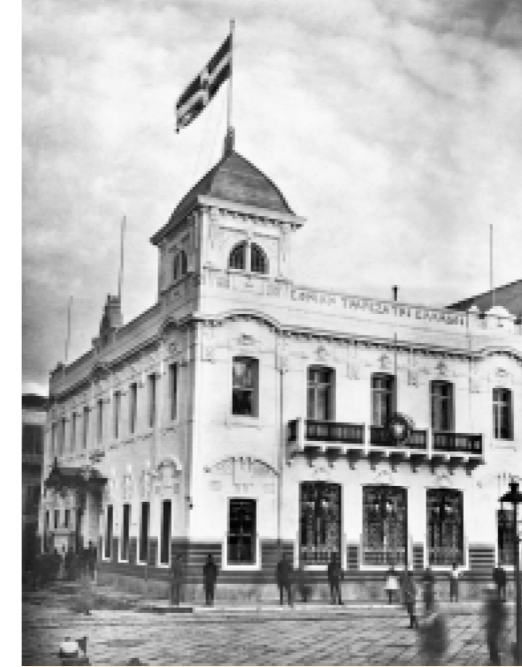
Figür 1.4. 1919 ile 1922 tarihleri arasında Yunan Milli Bankasının genel görünümü (Kaynak: facebook.com, "Küllerin Doğan Şehir İzmir", 15.01.2024).

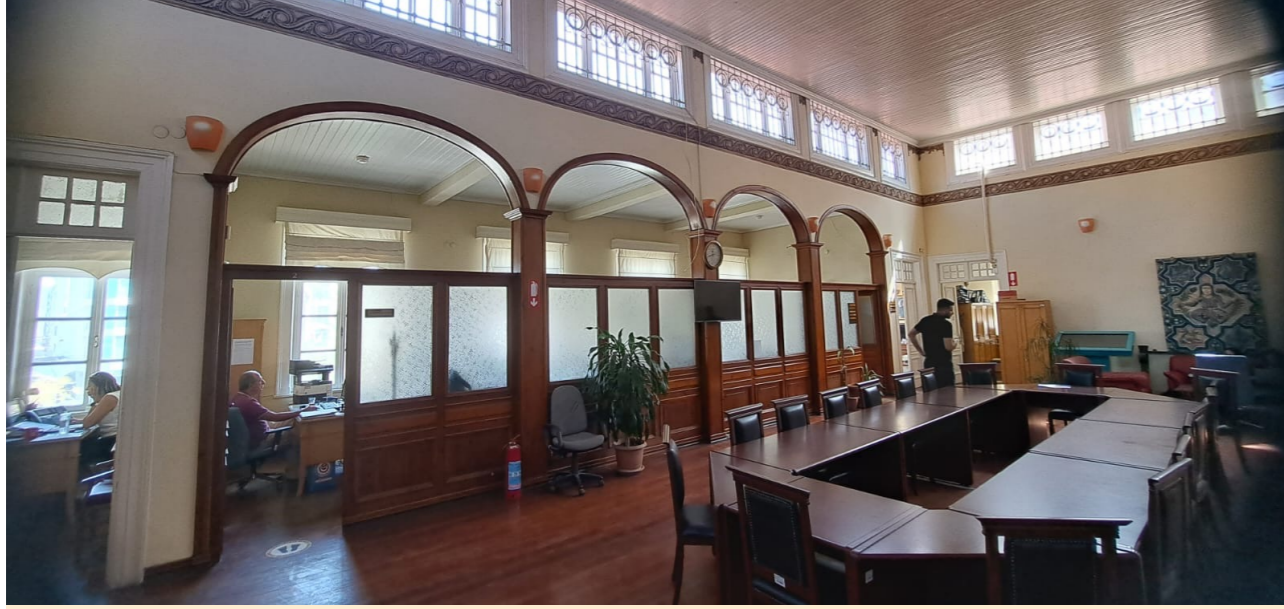
Zemin katta seperatörlerle bölünerek oluşturulan bürolar, kullanılan farklı malzemeler, dağınık durumda bulunan mobilyalar ve panolar mekânın bütüncül olarak algılanmasını engellemektedir. Yapının duvarlarına gömülü biçimde bulunan kasalar, yapının özgün işlevine ait izleri göstermesi açısından önemlidir. Ancak kasaların çevresinde bulunan güncel donatılar bu detayların görünmesini engellemektedir.

Figür 1.2. İzmir Ticaret Borsası Binasının birinci kat orta mekanının günümüzdeki genel görünümü (Kaynak: İzMiras, 2023).

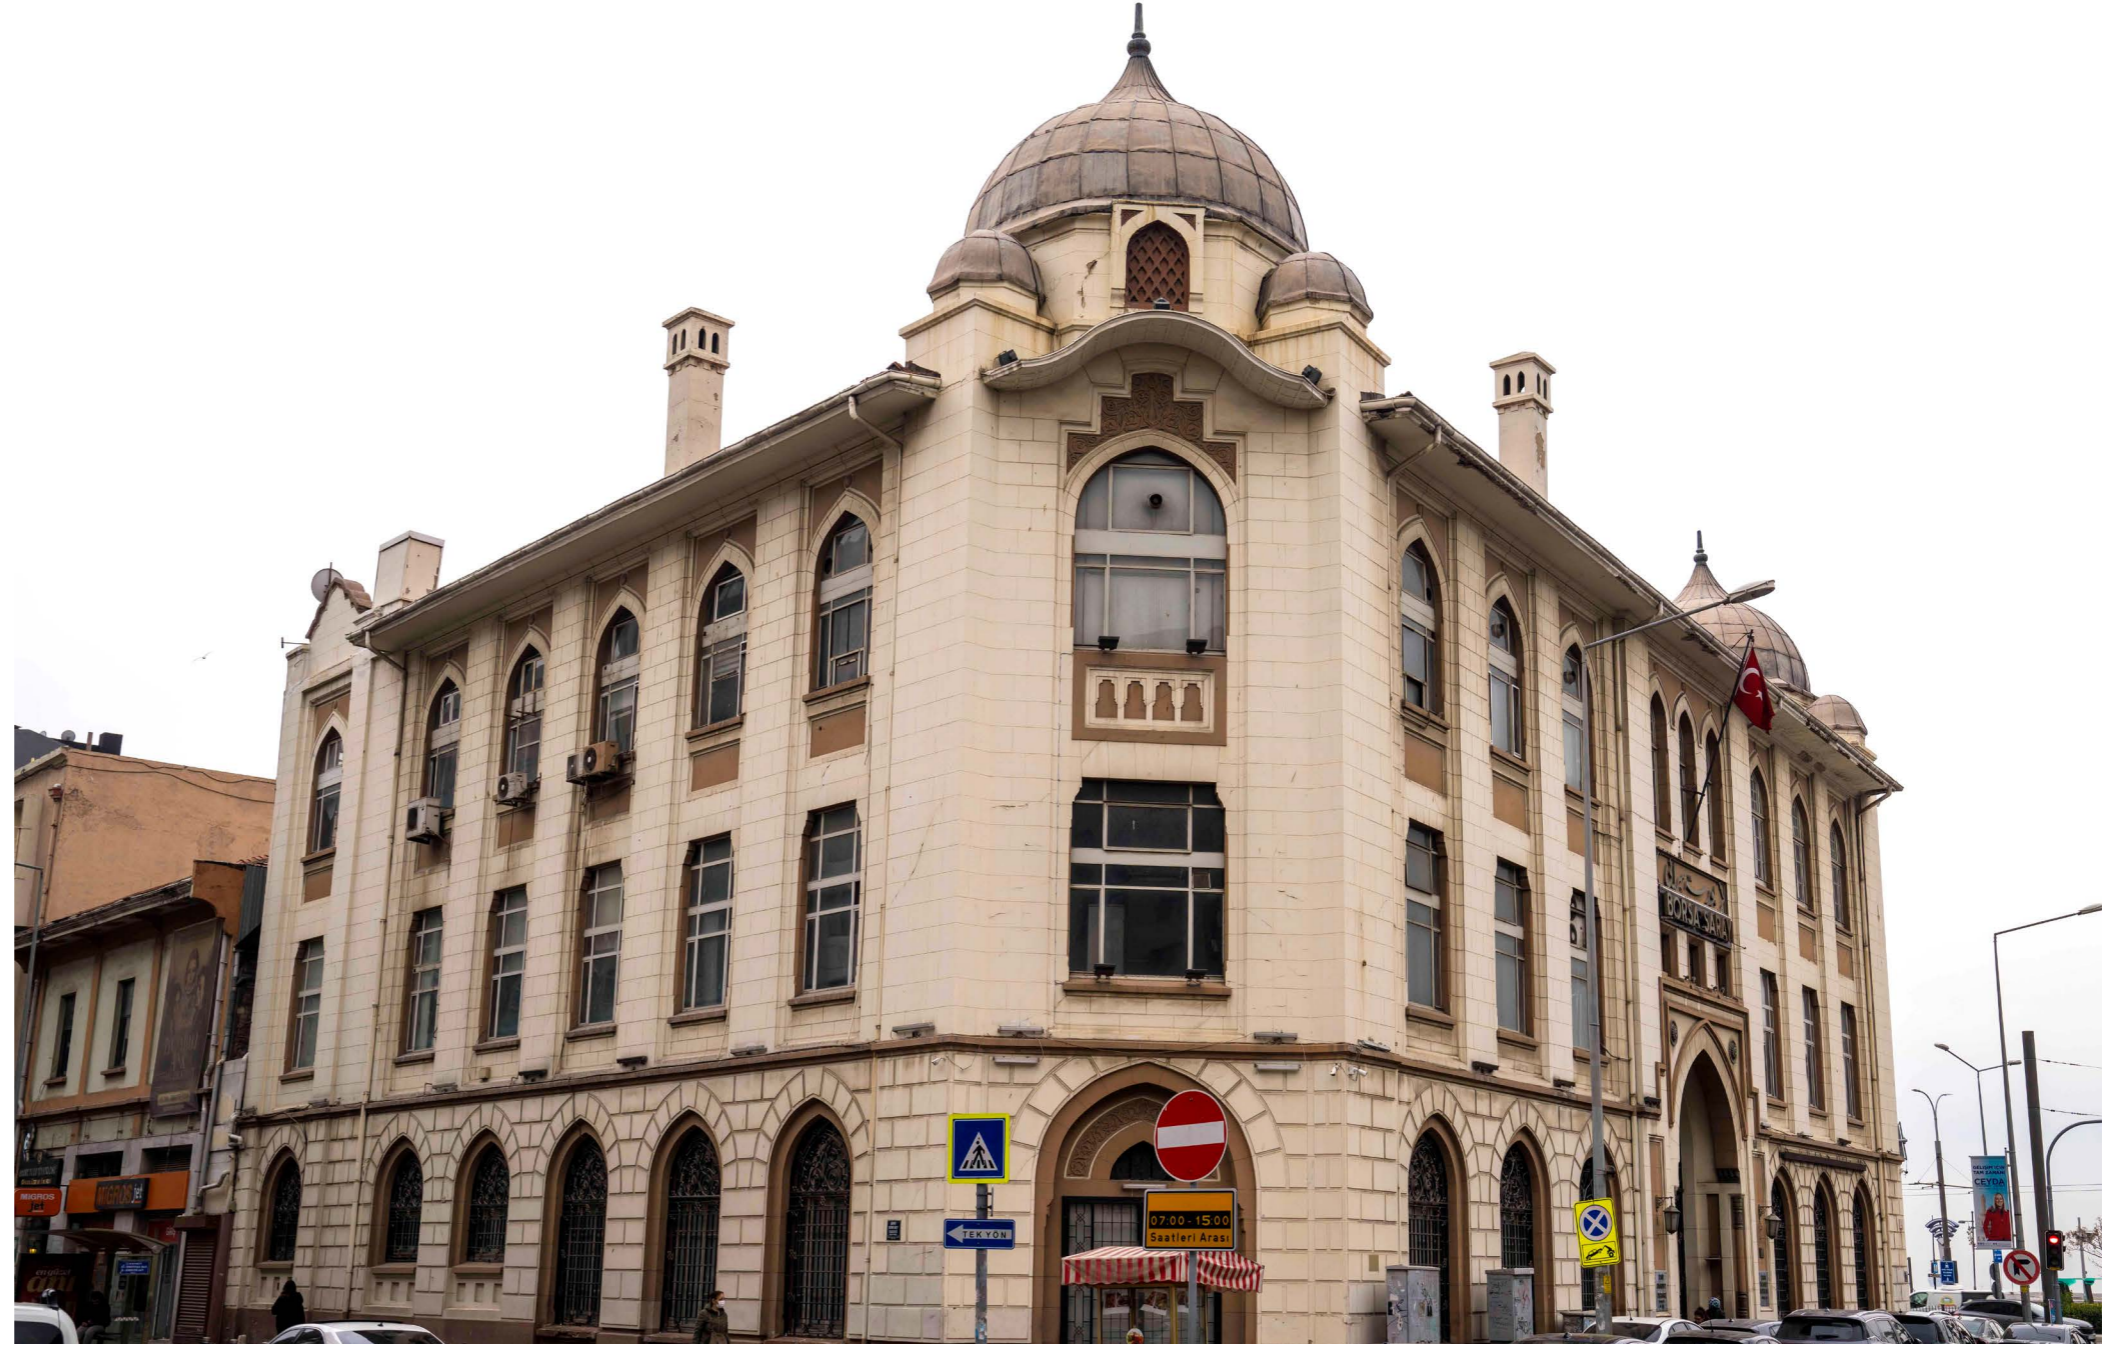
Figür 2.1.
Borsa sarayının Gazi Bulvarına bakan cephesinin
günümüzdeki genel görünümü
(Kaynak: İzMiras, 2023).

Günümüzde kapalı durumda olan yapının yapısal hasar durumu ile ilgili tespit yapılamamak ile birlikte, cephe genelinde sıva dökülmeleri ve çatlaklar olduğu; özellikle çatı saçaklarında yer yer malzeme kayıplarının bulunduğu görülür. Yapı, özgün cephe kurgusunu ve bütünlüğünü korumaktadır.

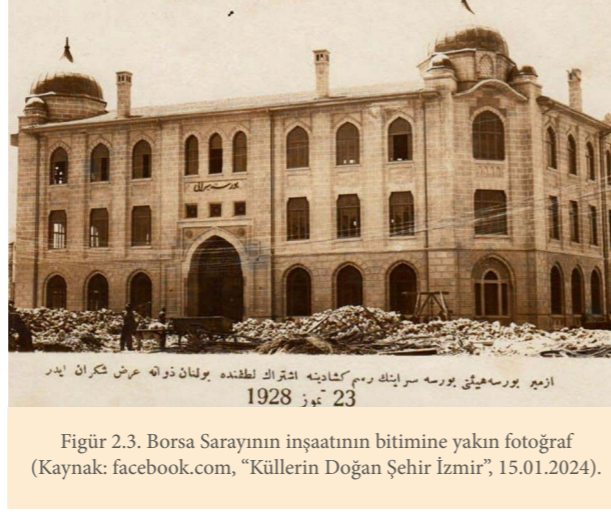
Figür 2.3. Borsa Sarayı'nın inşaatının bitimine yakın fotoğraf (Kaynak: facebook.com, "Küllerin Doğan Şehir İzmir", 15.01.2024).

Zemin kat pencere açıklıklarının kaidelerinde üç adet kare formulu niş bulunur. Çatı bölümünde iki köşede de taşıyıcı özelliği bulunmayan sekizgen kasnaklı ve üzerlerinde alem bulunan kurşunla kaplanmış soğan formulu yalancı kubbe ve iki yanında yine kurşun ile kaplı iki adet daha küçük ölçekli kubbeler bulunmaktadır. Köşe giriş açıklığının, cephe simetriği'nde bulunan kubbenin, sekizgen kasnağının, girişe bakan yüzeyinde, sivri kemer formulu bir niş çıkıntı yapmaktadır ve niş boşluğu beton panjur ile pencere görüntüsü verilmiştir. Kubbe altında ise kavisli bir saçak bulunur. Ana giriş açıklığı anıtsal biçimlidir. Kemer bitimlerinde her iki tarafta da dört dilimli mukarnas süslemeler görülür.

Girişin 2 yanında yarı oval süslemesiz sütunceler bulunmakta ve sütuncelerin taban ve tavan kısmında stilize Selçuklu sütun başlığı yer almaktadır. Sütun başlıkları üst ve alt bileziklerinin arasında ise yiv motifi yer almakta ve motif oyma tekniği ile yapılmıştır. Kemerin sağ ve sol köşeliklerinde bitkisel motifli gülbezek formulu birer rozet, kapının iki yanında ise dikey boş panolar vardır. Sağda bulunan bu boş panonun üst bölümünde Osmanlıca yapının mimarının adı "Tahsin Sermet" yazmaktadır. Giriş açıklığının üstünde üç ufak pencere bulunur ve bu pencerelerin üstünde ise yapının kitabesi yer almaktadır. Kitabede, üzerinde Dünyaca ünlü hattat Hamid Ayaç'ın Osmanlıca hat sanatı ile yazdığı "Borsa Sarayı 1928" yazısı yer almaktadır. Deniz cephesinin güneyinde alternatif bir giriş daha bulunmaktadır. Bu giriş stilize kaş kemer geçişlidir. Bu giriş açıklığı dışa taşınarak çerçevesiz ve kemer gözü ile giriş açıklığı kısmı lento ile sınırlandırılmıştır. Bu kapı ekseninde çatı hizasında bulunan alınlık dilimli formdadır ve girişi vurgulamaktadır.

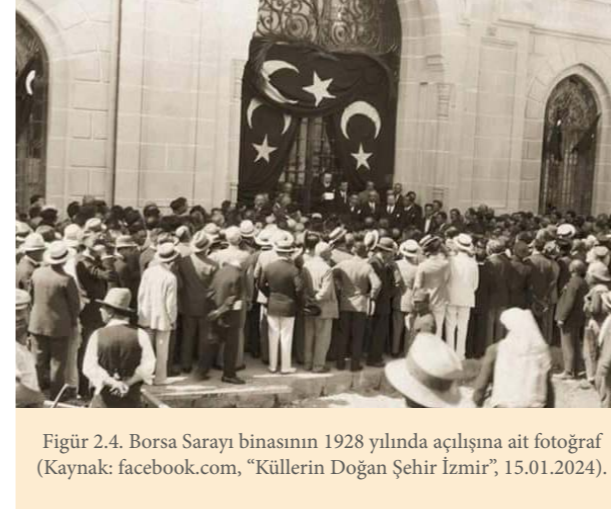
Figür 2.4. Borsa Sarayı binasının 1928 yılında açılışına ait fotoğraf (Kaynak: facebook.com, "Küllerin Doğan Şehir İzmir", 15.01.2024).

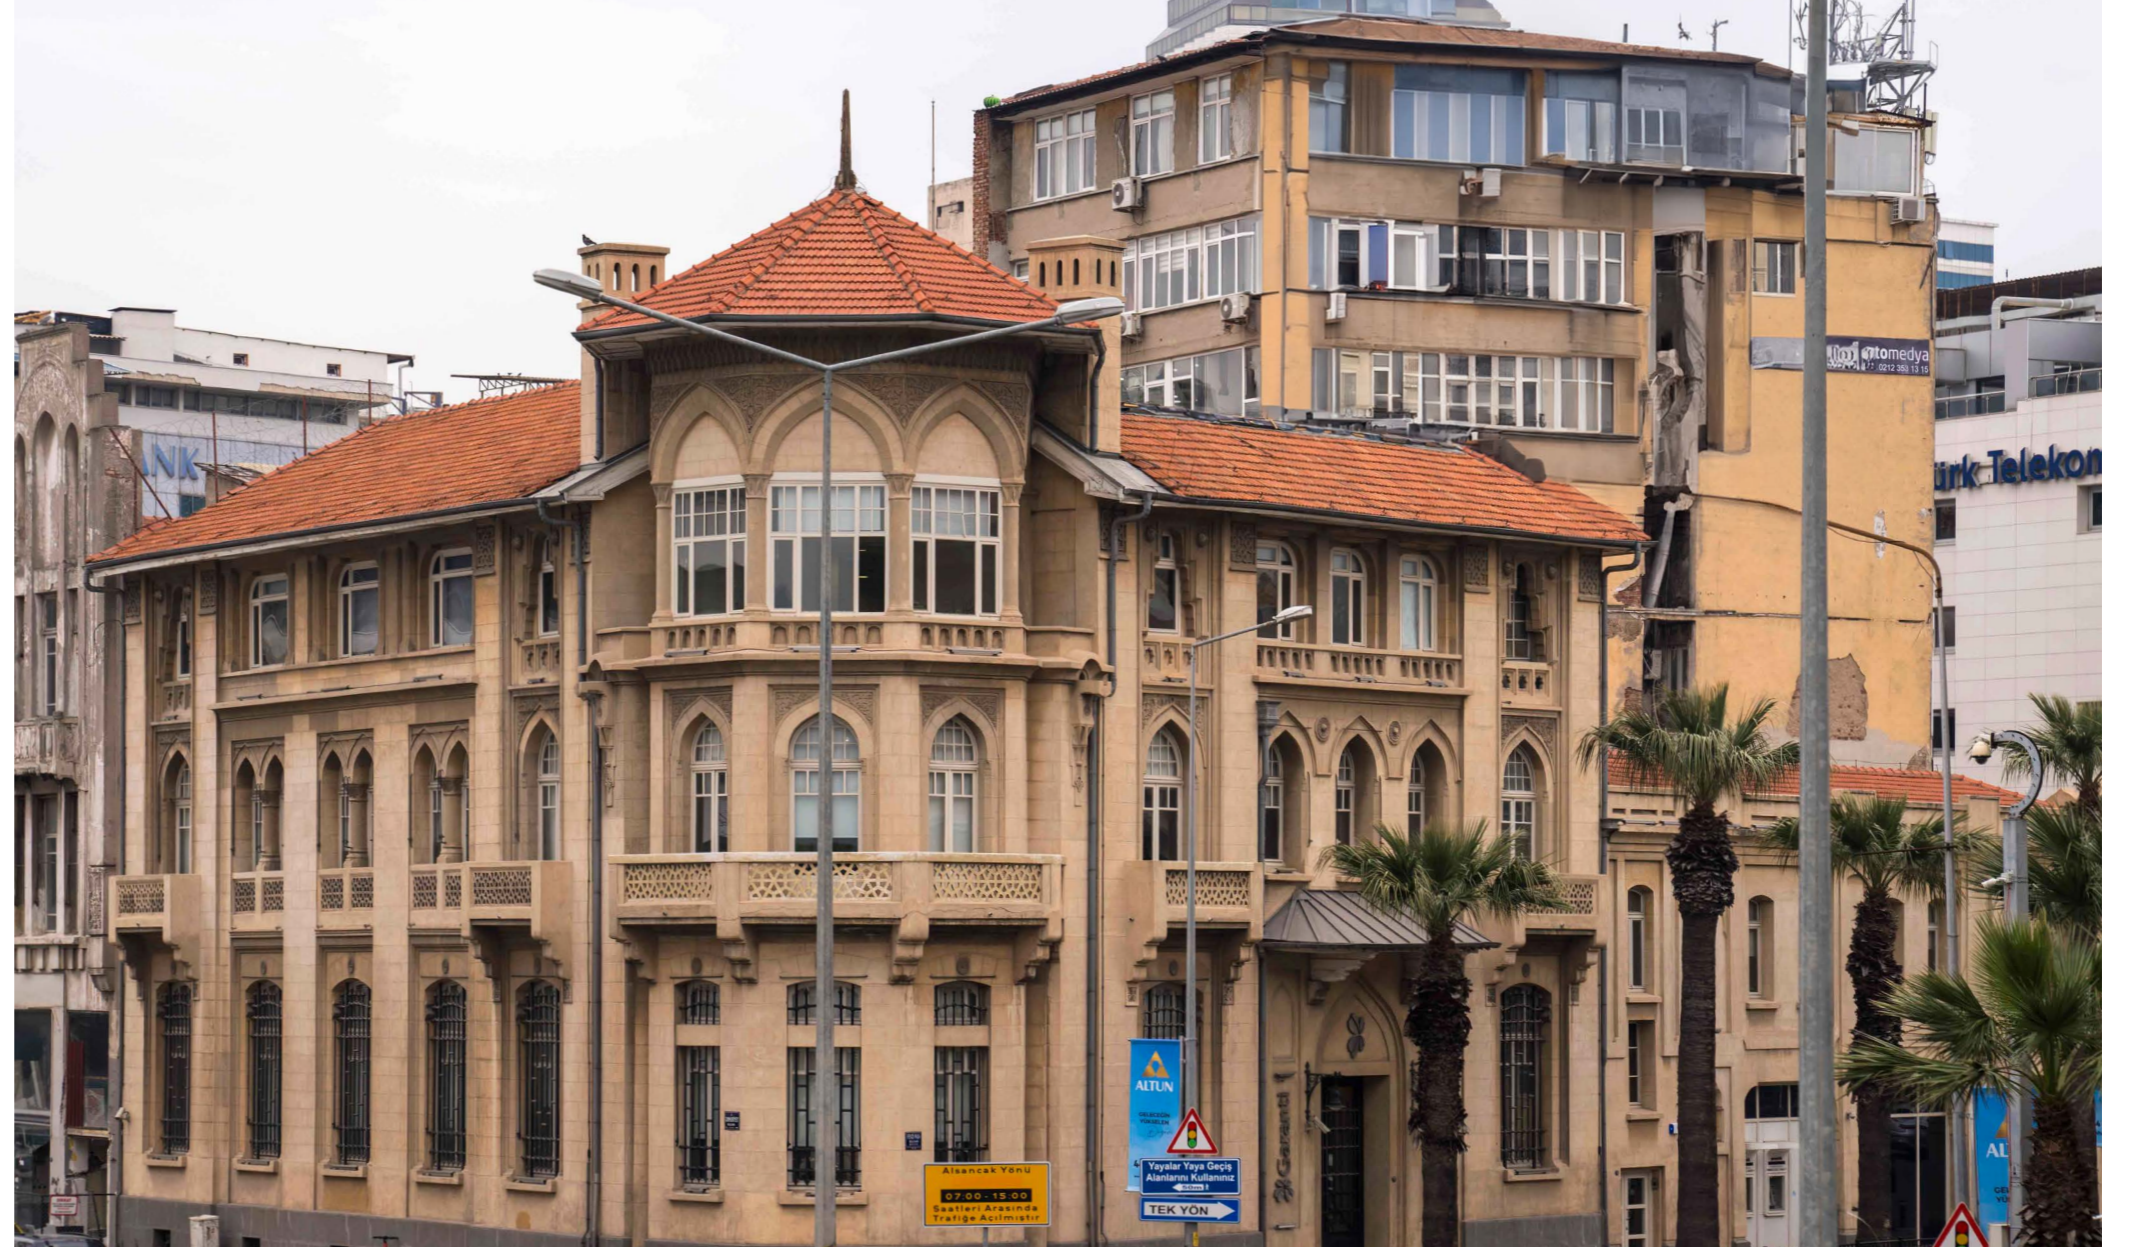
Figür 3.1.
Osmanlı Bankası'nın Fevzipaşa Bulvarı'na bakan
cephesinin günümüzdeki genel görünümü
(Kaynak: İzMiras, 2023).

Yapı, bankanın danışman mimarı Giulio Mongeri tarafından tasarlanmıştır. Birinci Ulusal Mimarlık Akımı'nın örneklerinden biri olan yapı inşa edildiği dönemde tanıtılmaya değer görülmüş ve bu amaçla kartpostallar hazırlanmıştır. Mongeri o dönemde bankanın hem İzmir hem de Ankara şubelerinin ta-

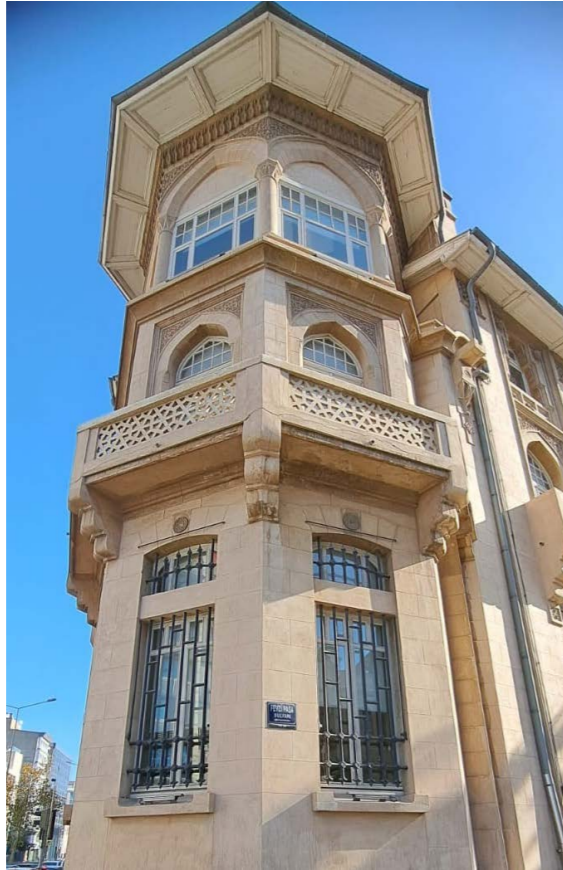
Figür 3.2. Günümüzde Osmanlı Bankası'nın Cumhuriyet Bulvarı ile Fevzipaşa Bulvarı'na bakan köşesinden genel görünümü (Kaynak: İzMiras, 2023).

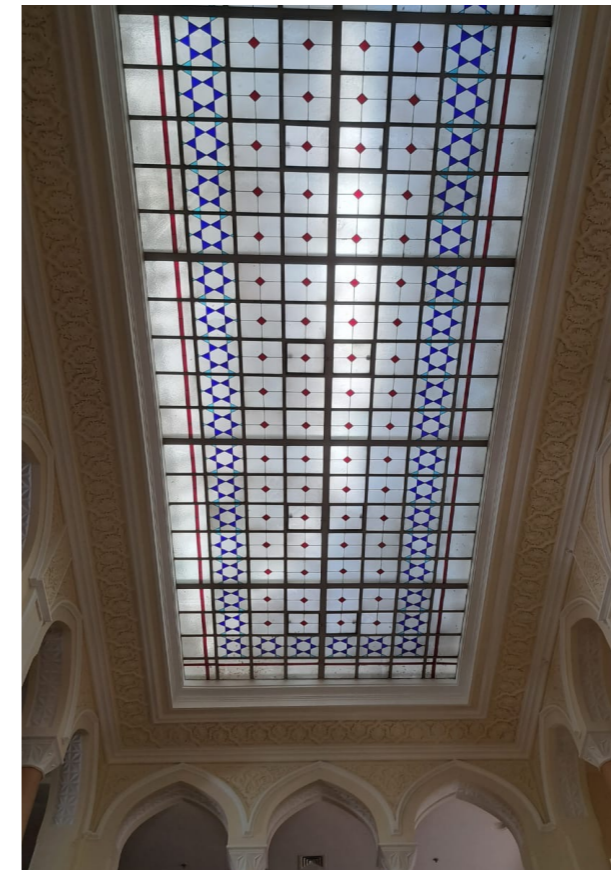
Figür 3.3. Osmanlı Bankası'nın galeri boşluğunun vitray camdan oluşan tavanının günümüzdeki genel görünümü. (Kaynak: İzMiras, 2023).

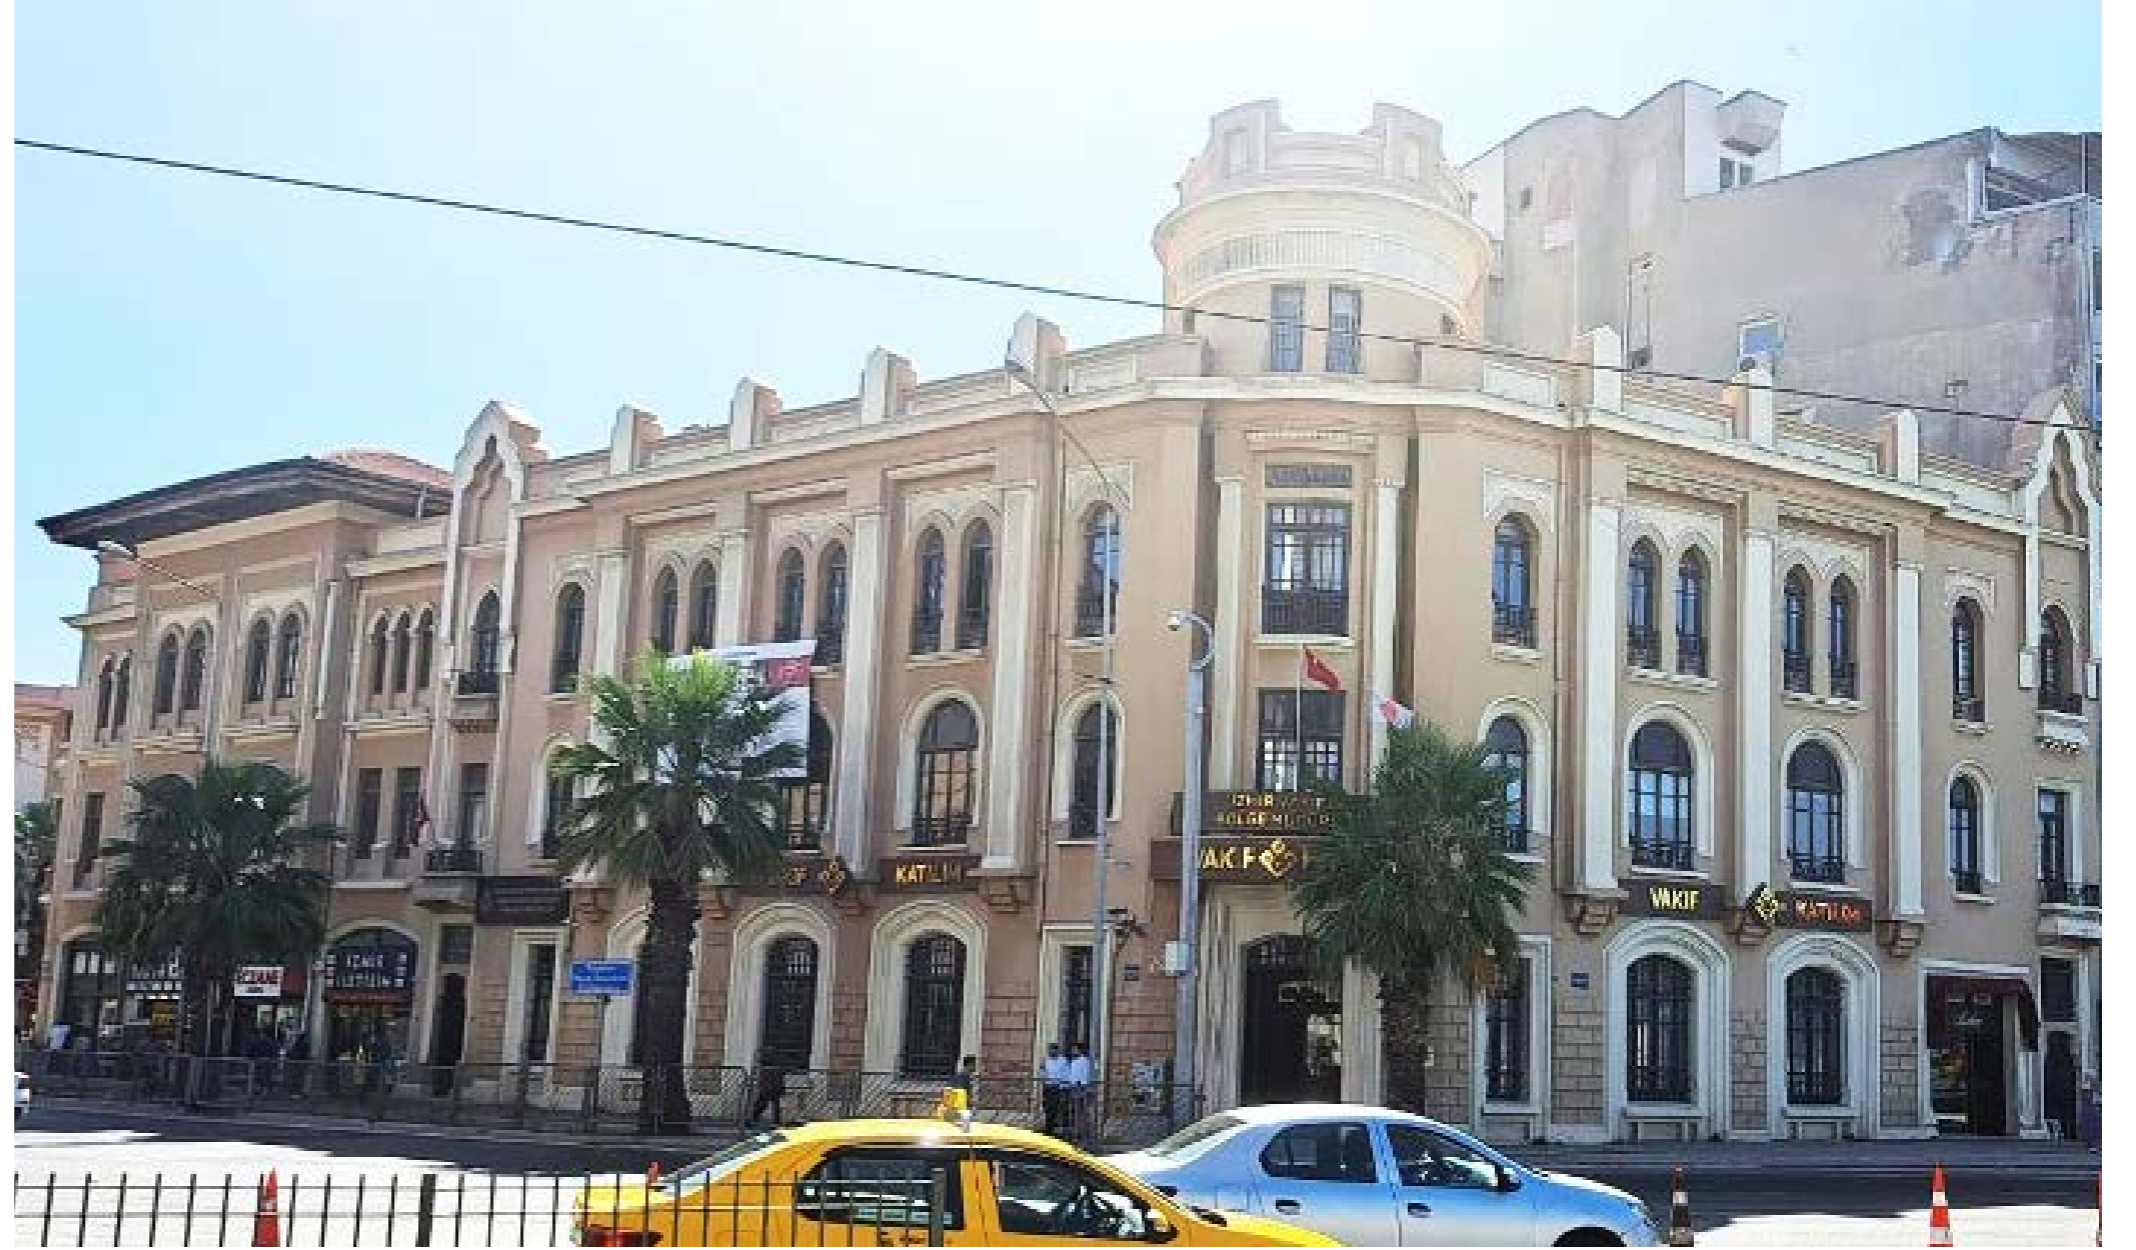
Figür 4.1.
Çatalkaya Hanın Cumhuriyet Bulvarı yönünden
günümüzdeki genel görünümü
(Kaynak: İzMiras, 2023).

Binanın yapısal hasarları ve korunmuşluk durumunu tespit edebilmek için detaylı çalışmaların gerçekleştirilmesi gerekmektedir. Gözlemlenebildiği kadarıyla; sıva çatlakları ve bazı yapısal çatlakların dışında cepheler genel olarak bakımlı ve iyi durumdadır.

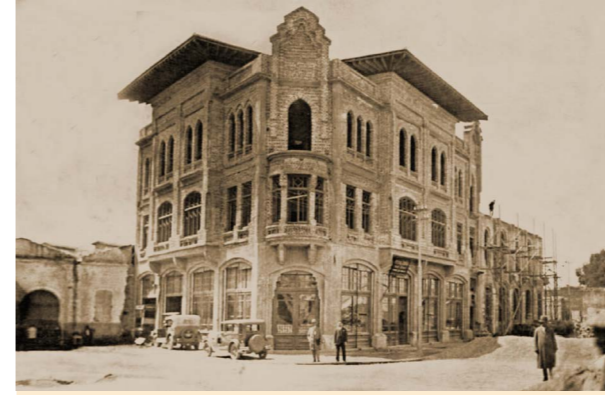
Figür 4.3. Çatalkaya Hanın ilk inşa edildiği yıla ait fotoğrafı (Kaynak: facebook.com, "Küllerin Doğan Şehir İzmir", 15.01.2024).

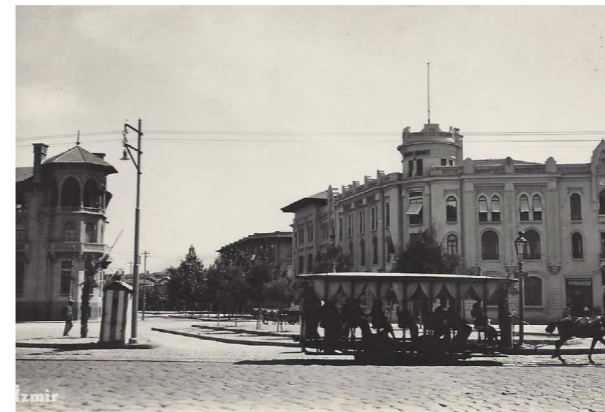
Figür 4.4. 1930'lu yıllarda Fevzipaşa Bulvarına doğru bakış. Fotoğrafın Sağ yönünde Çatalkaya Hanı, sol yönünde Osmanlı Bankası görülmektedir (Kaynak: facebook.com, "Küllerin Doğan Şehir İzmir", 15.01.2024).

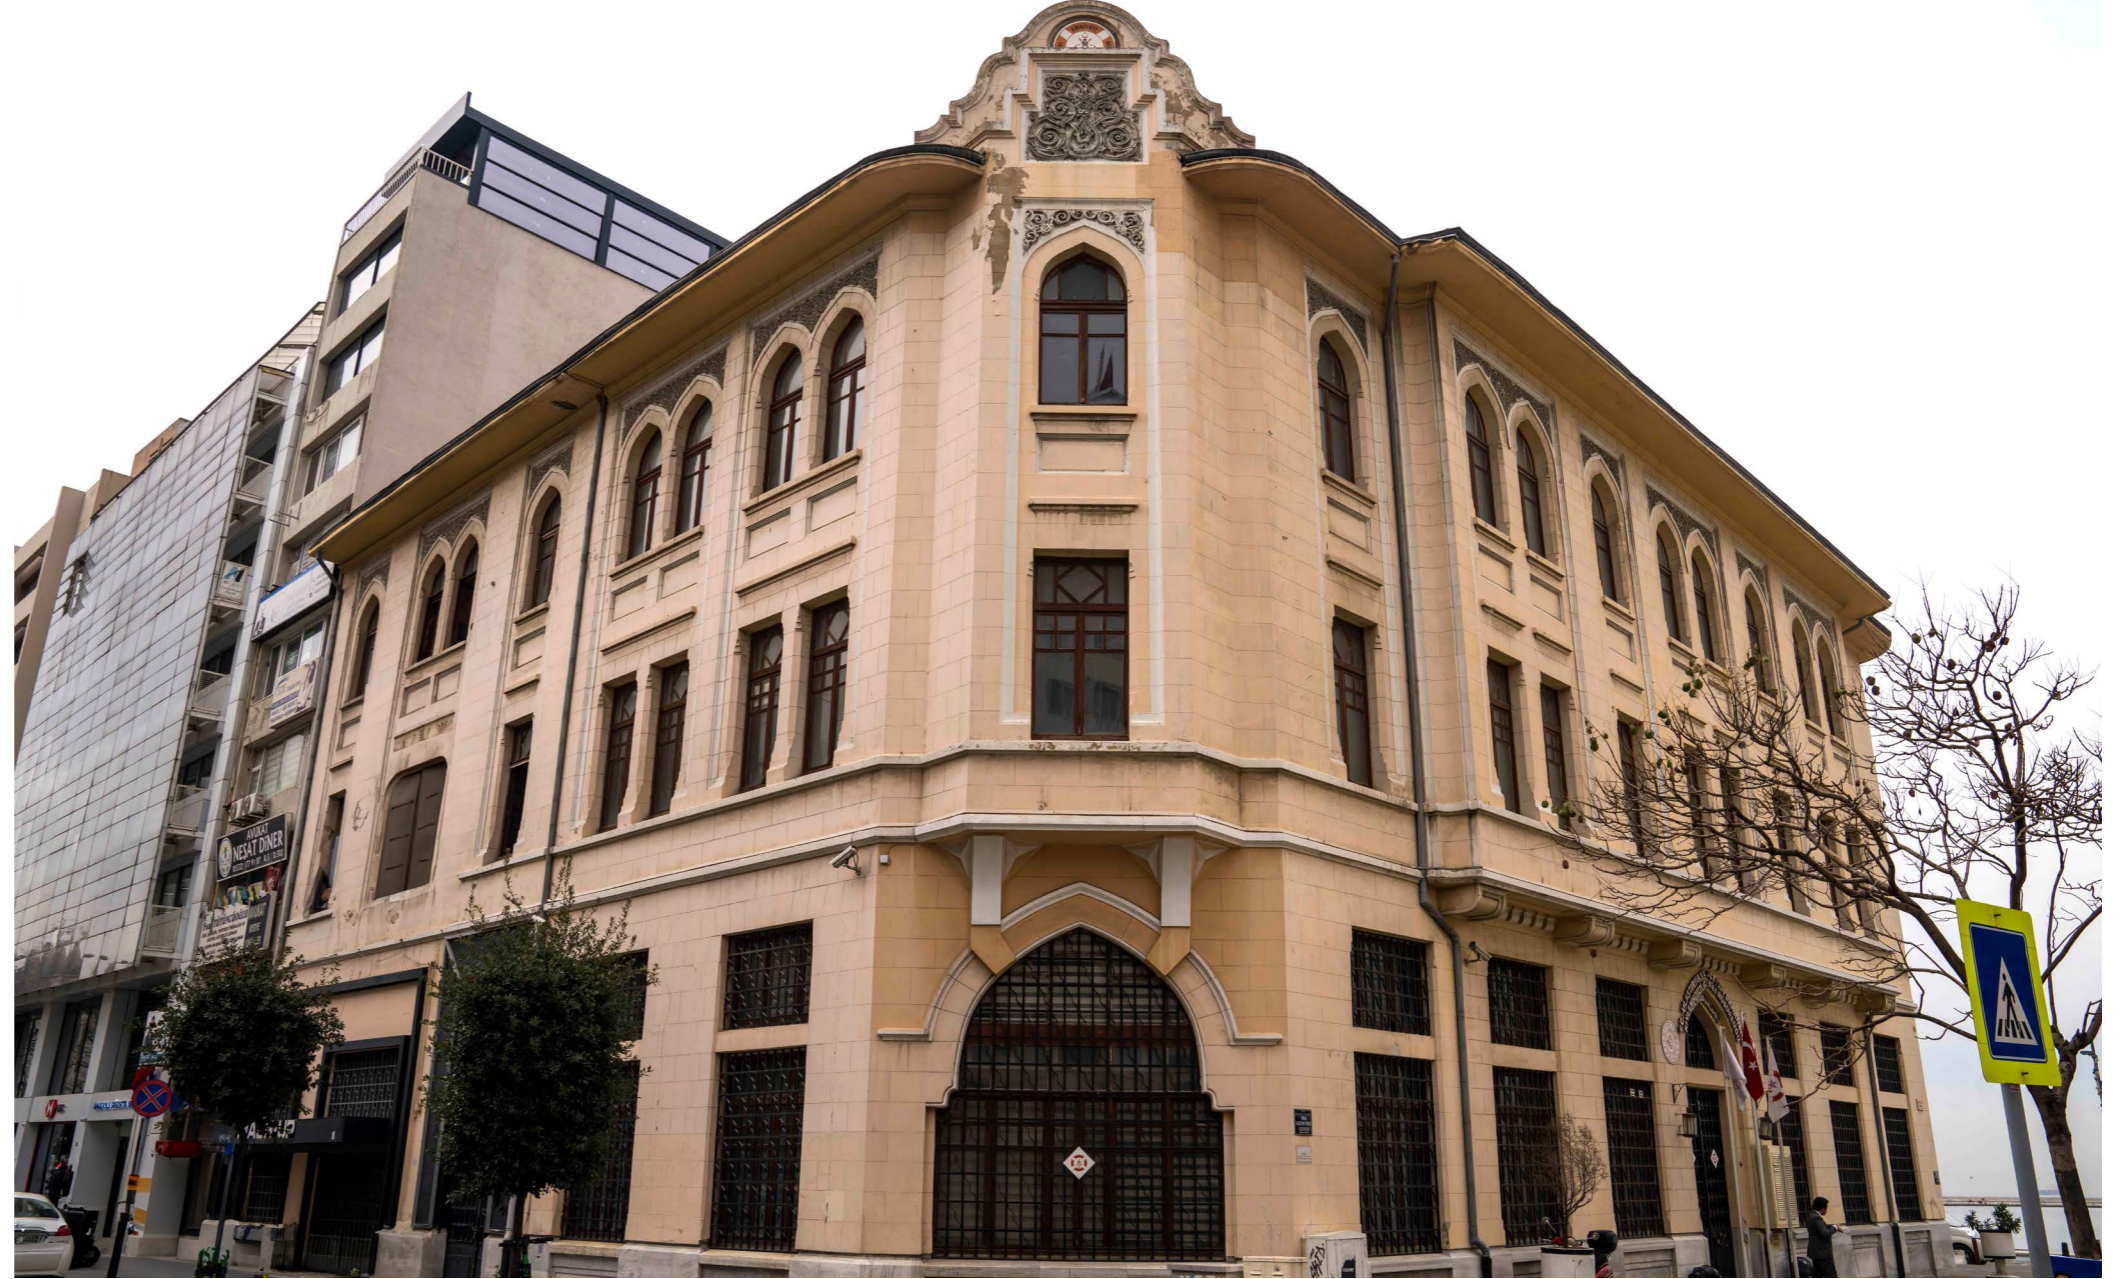
Figür 5.1.
Atatürk Caddesi yönünden Denizcilik İşletmeleri
Müdürlüğü binasının günümüzdeki genel görünümü
(Kaynak: İzMiras, 2023).

Günümüzde hala Türkiye Denizcilik İşletmeleri'ne ait olan yapının 2020 yılında yaşanan İzmir depreminde yapısal hasar aldığı bilinmektedir. Restorasyon sürecini bekleyen yapı günümüzde kapalı durumdadır.

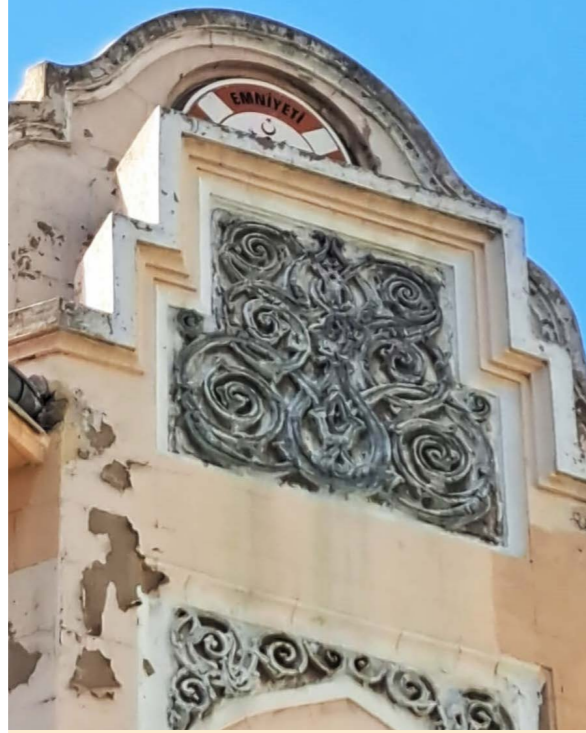
Figür 5.2. Yapının Cumhuriyet bulvarına bakan pahlı köşesindeki alınlığın ön yüzeyinde, bir niş içerisinde yer alan çerçevelenmiş kabartma bitkisel motifin günümüzdeki görünümü (Kaynak: İzMiras, 2023)

1922 İzmir Yangını'ndan sonra hızla imar edilen Pasaport bölgesinde inşa edilen Türkiye Denizcilik İşletmeleri Müdürlüğü binasının mimarı Birinci Ulusal Mimarlık Akımı'nın önemli temsilcilerinden Tahsin Sermet Bey'dir. Zemin üzeri iki katlı, kareye yakın planda olan yapı yığma sistemle inşa edilmiştir. Simetrik cephe kurgusuna sahip olan yapının köşe vurguları çatı saçaklarını kesintiye uğratan, yükseltilmiş alınlıklarla sağlanmıştır. Binanın alınlıklarında ait olduğu Denizcilik İşletmeleri'nin sembolü yer almaktadır. Cumhuriyet Bulvarı'na bakan pahlı kısımda alınlığın ön yüzeyinde bir niş

içerisinde yer alan çerçevelenmiş kabartma bitkisel motifli Osmanlı süsleme sanatını çağrıştırmaktadır. Yapının eski fotoğrafları incelendiğinde aynı motifin diğer pahlı köşedeki alınlıkta da yer aldığı ancak günümüze ulaşamadığı tespit edilmiştir. Köşe kısımların açıklıklarının sivri kemer geçişi oluşu Selçuklu mimari üslubunu akla getirmektedir. Kuzeye bakan cephe üzerindeki ana girişin kapı tokmağı sarmal dal motifleriyle bezenmiştir. Ana giriş cephesinde ve köşelerde taş konsollarla taşınan kısmi çıkmalar kütleyle hareketlilik kazandırmıştır. Birinci kat ve zemin kat arasındaki silme ise kütlede yatay vurguyu sağlamaktadır. Köşe alınlıklarının geometrik formu ve üç cephe boyunca devam eden kat silmesi yapıdaki Art Deco stiline yansımalarıdır. Pencere biçimleri her katta değişiklik göstermektedir. Ancak döneminin diğer örneklerinde görülen kemerli pencerelerin bu yapı-

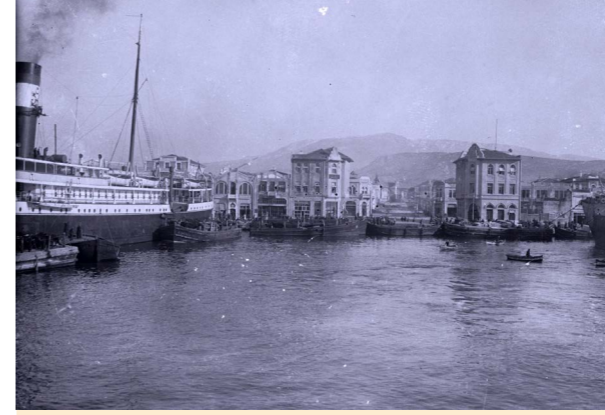
Figür 5.3. 1930'lu yıllardan liman içinden fotoğrafta sağda Deniz İşletmeleri Müdürlüğü binası solda yerinde şimdi Kilim Otelin bulunduğu Cendeli Han görünümünde (Kaynak: facebook.com, "Küllerin Doğan Şehir İzmir", 15.01.2024).

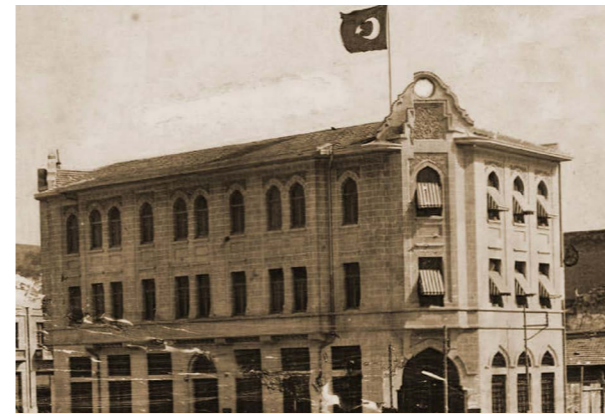
Figür 5.4. 1930'lu yıllarda Denizcilik İşletmeleri Müdürlüğü binasının genel görünümü (Kaynak: facebook.com, "Küllerin Doğan Şehir İzmir", 15.01.2024).
