İZMİR'DE KAMU YAPILARI

19. Yüzyıl Son Çeyreği
20. Yüzyıl Ortası

Bu bölümde İzmir'in tarihini ve modernleşme sürecini yansıtan 19. yüzyıl sonundan Erken Cumhuriyet Dönemi'ne kadar olan zaman diliminde, kent merkezinde bulunan 25 kamu yapısı incelenmiştir.

Banka, borsa, karakol, konsolosluk gibi çeşitli işlevlere sahip bu yapılar, tarihçeleri, mimari özellikleri ve güncel durumları üzerinden değerlendirilmiştir.

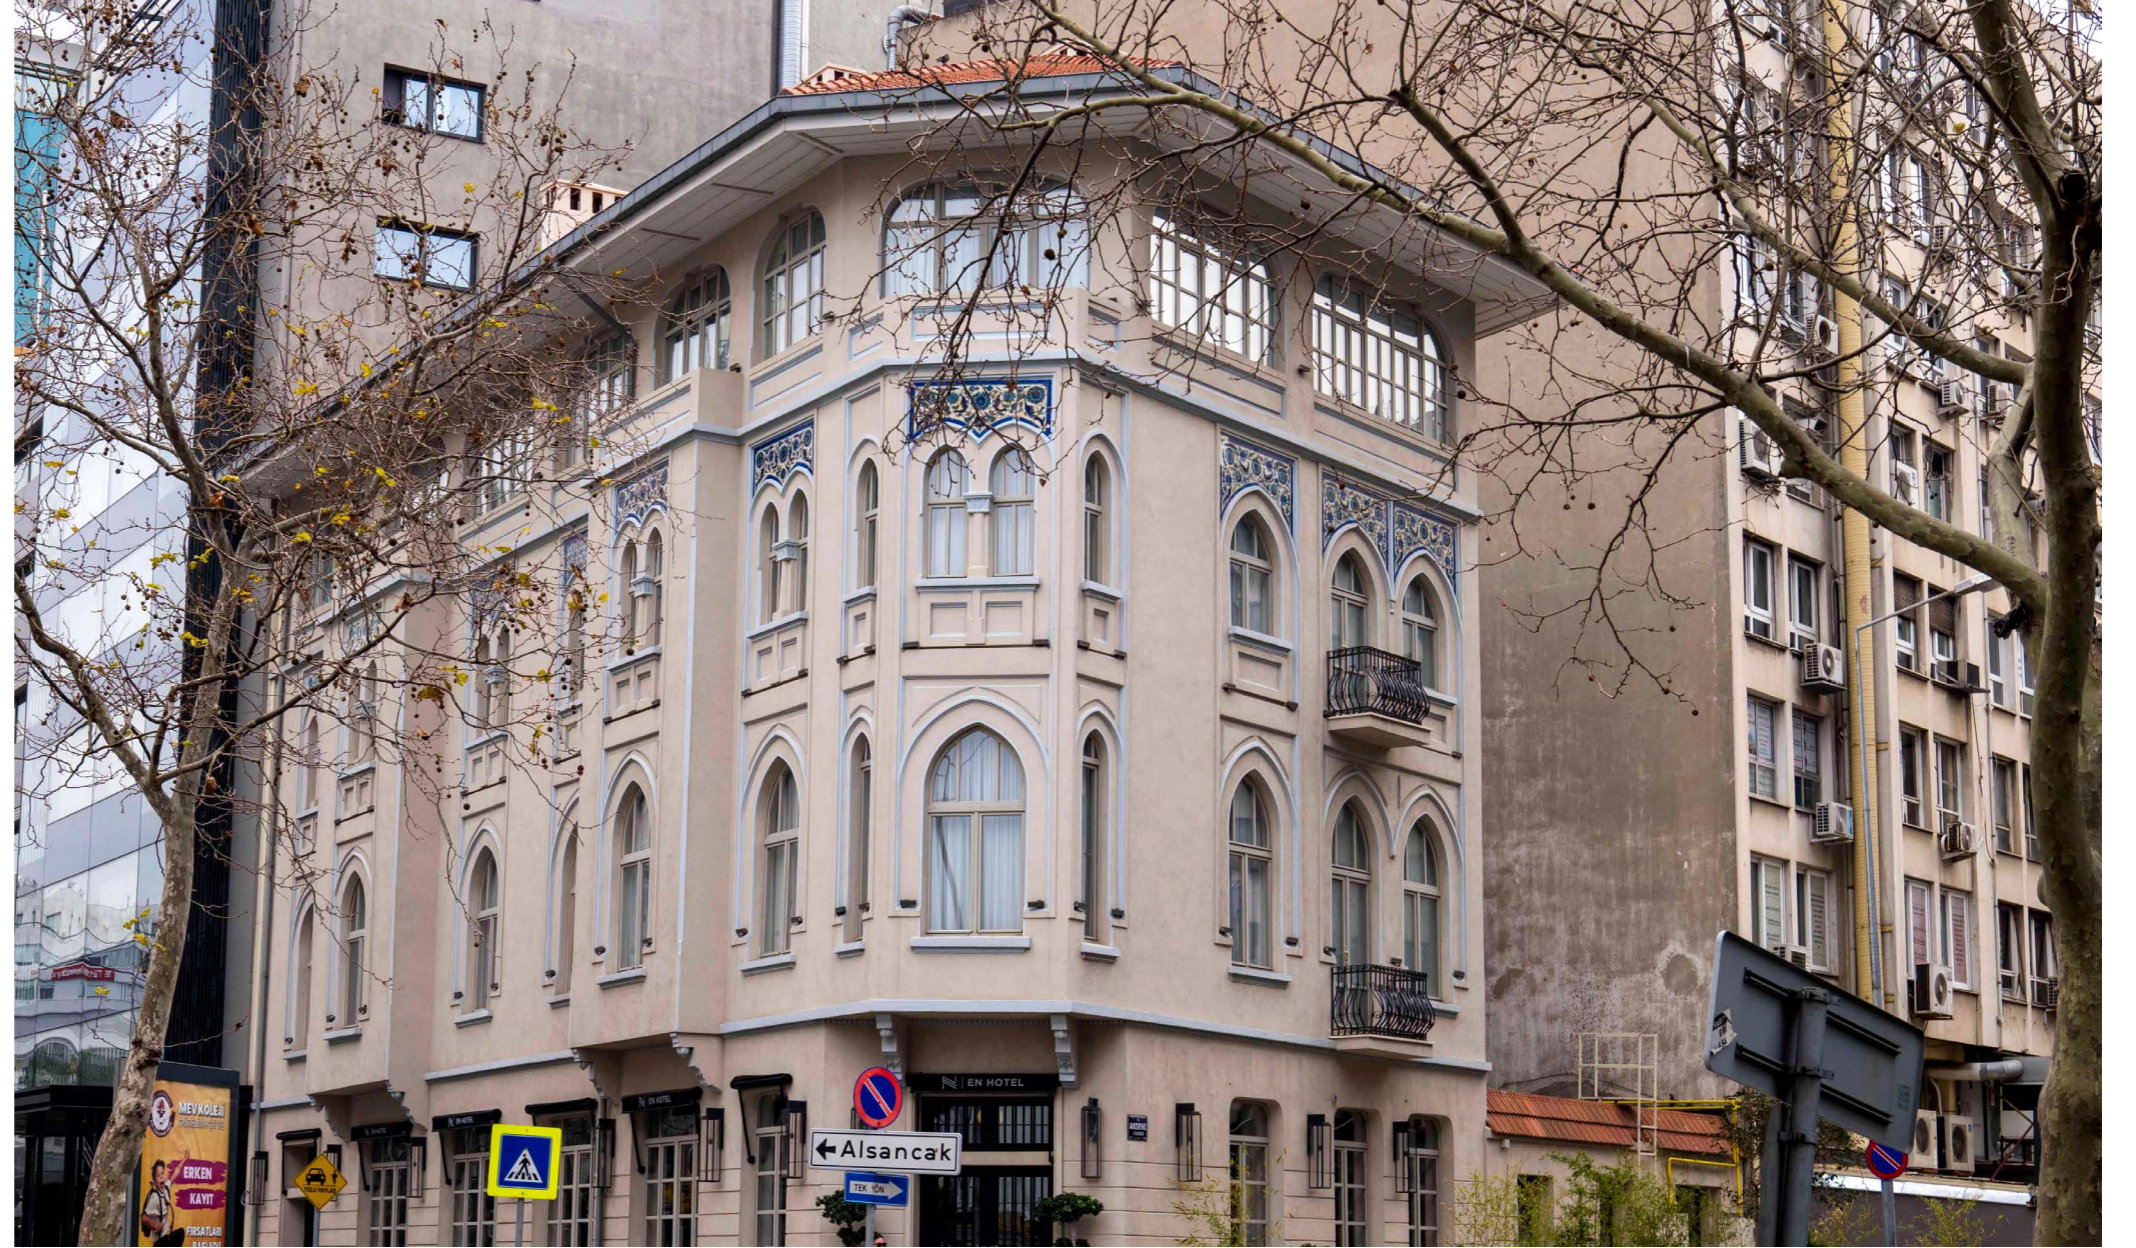
Figür 6.1.
Tekel Başmüdürlük Binasının Cumhuriyet Bulvarı'ndan
günümüzdeki genel görünümü
(Kaynak: İzMiras, 2023).

ve cephenin orta bölümleri dışa taşırılarak, cephede tekdüzeliğe engel olunmuştur. Bu çıkımların zemin kattaki başlangıç noktalarının iki ucunda konsollar yer almaktadır. Plastik etkisi yüksek olan konsollarda mukarnas süslemeler ve bu süslemelerin üzerinde zigzag biçimli geometrik bezemeler göze çarpmaktadır. Konsolların tepe kısmında ise dilimli geometrik kabarıklar yer almaktadır. Yapının pahlı köşesinde birinci kattan itibaren niş içerisinde yer alan sivri kemer formulu pencere açıklıklarını ikinci katta sivri kemerli birbirine bitişik pencere aralıkları izlemekte ve ortasında sütunceler ve stilize edilmiş Selçuklu şekilli sütun başlıkları görülmektedir. İkinci katta pencere alınlıklarında niş içerisine çerçevelenmiş beyaz fonda, turkuaz, kobalt

mavisi ve yeşil tonların ağırlıkta olduğu bitkisel bezemelerle süslü hançeri yapraklar, hattailer, pençler ve kıvrık dallarla bezeli çini panolar yer almaktadır. Bu panolar Osmanlı mimari ve süsleme üslubunu çağrıştırmaktadır. Yapıda Osmanlı ve Selçuklu mimari anlayışının, süsleme tarzının stilize edilerek vurgulanması köklere atıfta bulunurken döneminin ve batının yeniliklerini de sergiliyor olması çağdaş olma ideasını da yansıtmaktadır.

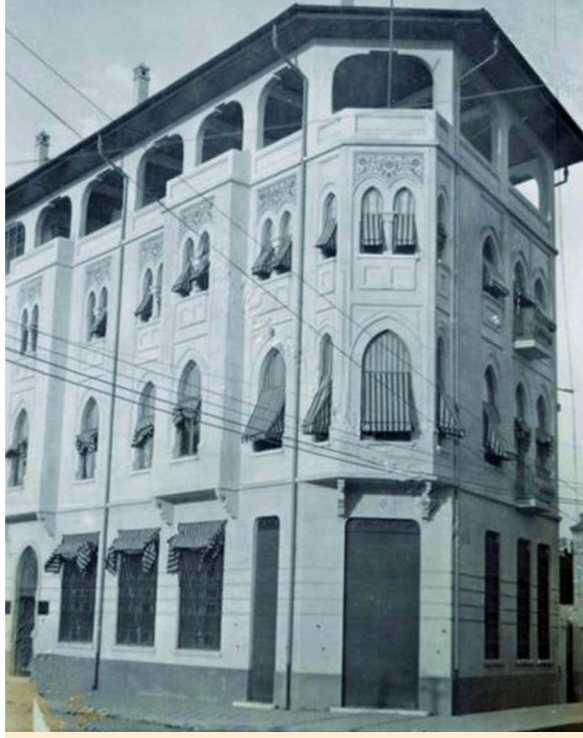
Figür 6.2. 1930'lu yıllarda binanın genel görünümü (Kaynak: facebook.com, "Küllerin Doğan Şehir İzmir", 15.01.2024).

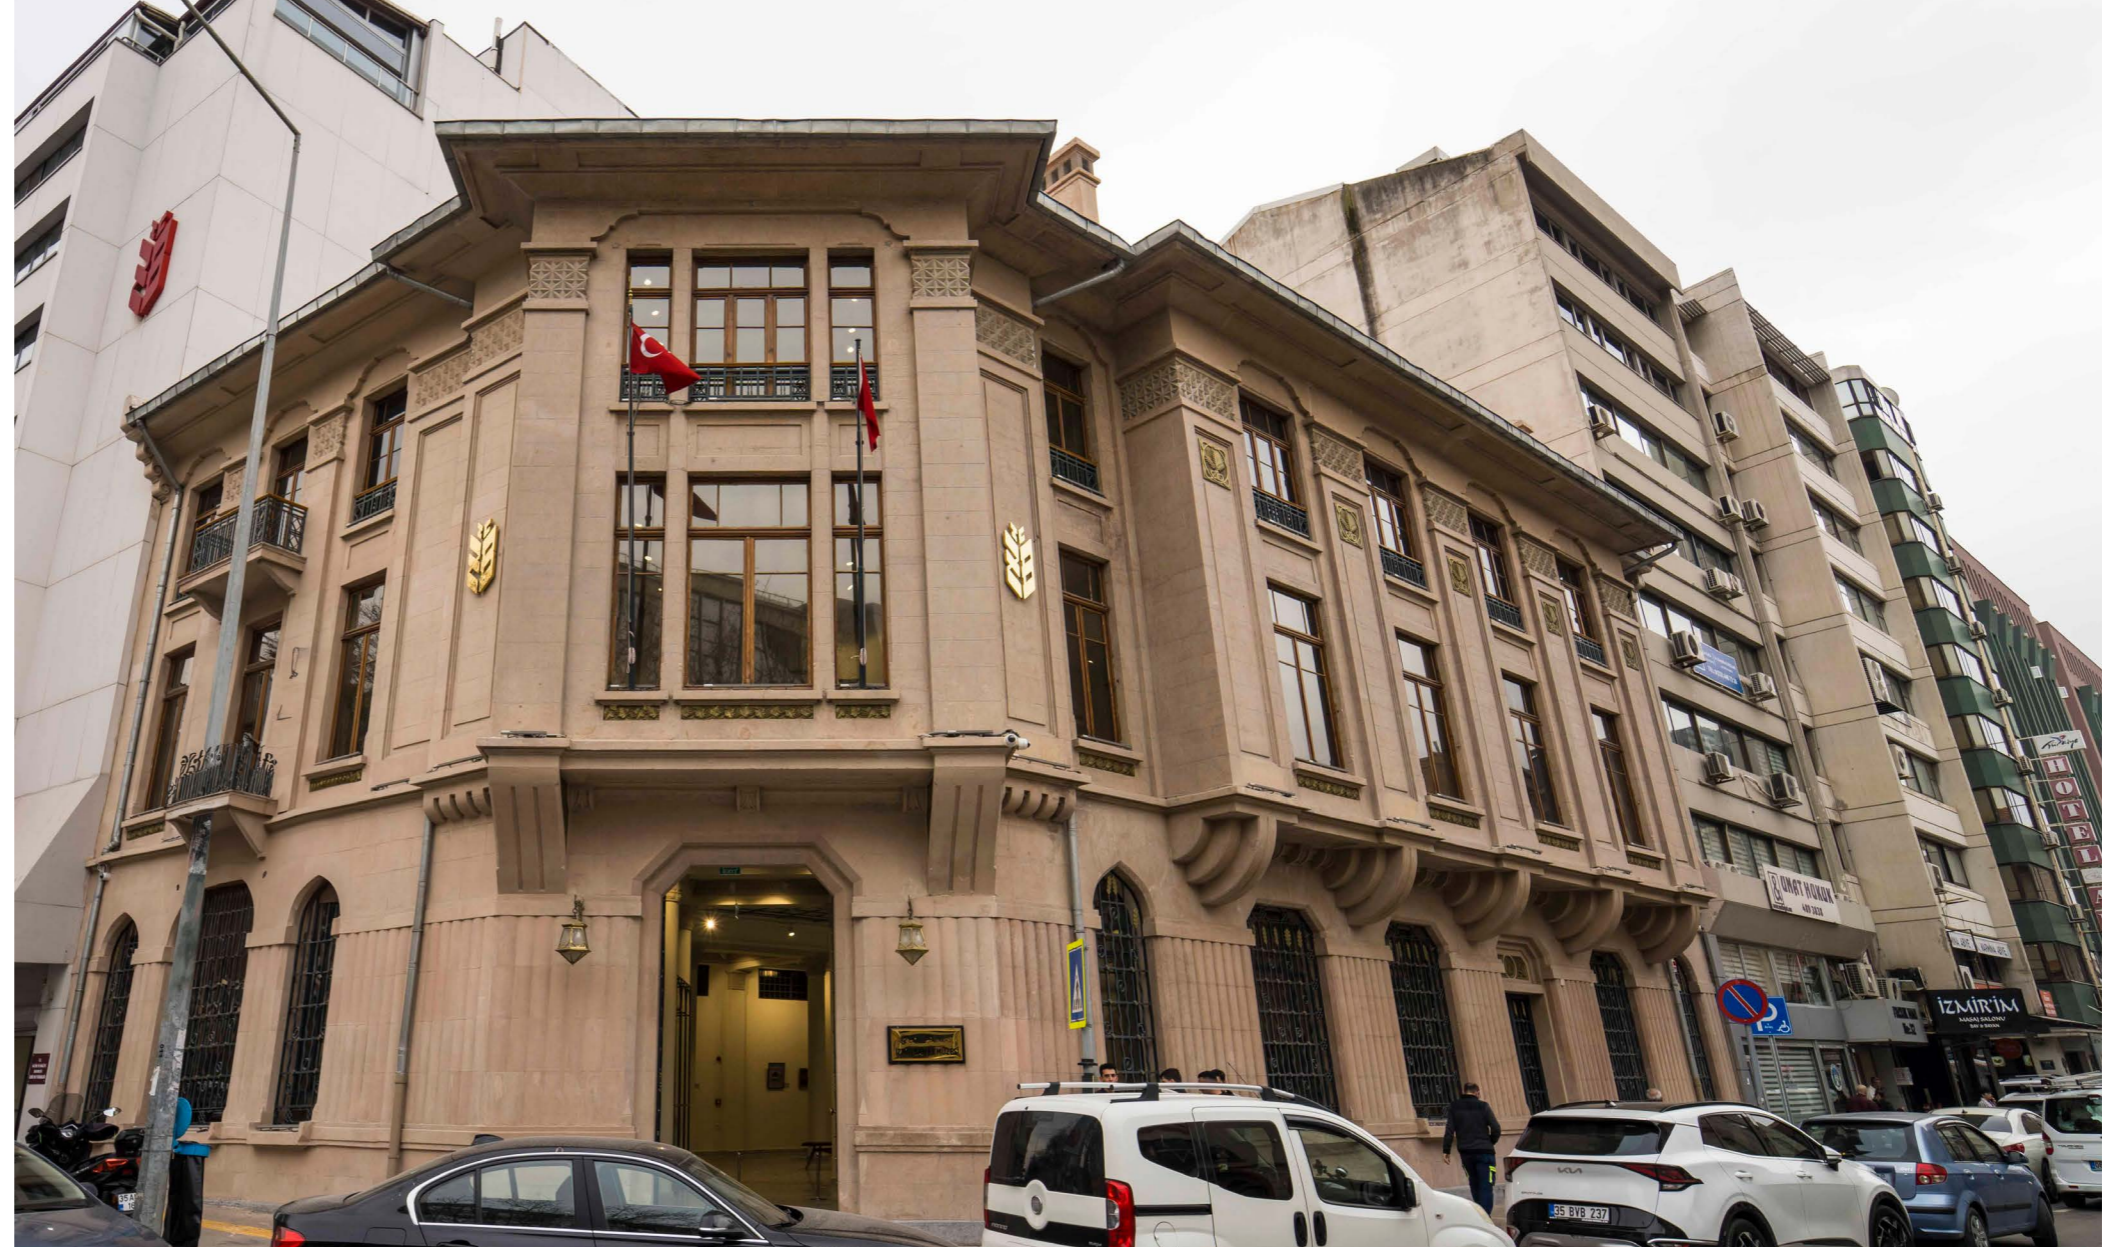
Figür 7.1.
Gazi Bulvarı'ndan Şehit Bey Bulvarına doğru bakış. Banka binasının günümüzdeki genel görünümü
(Kaynak: İzMiras, 2023).

Birinci Ulusal Mimari Akımı dönemine ait yapıda Art Deco üslubu ön plandadır. Zemin üzeri iki katlı olan yapı betonarme olarak inşa edilmiştir. Özgün plan kurgusunda zemin kat banka, üstteki iki kat ise lojman olarak tasarlanmıştır. Yapının ana girişi kütleli pahlı kısmında yer alırken; lojman girişi Şehit Fethi Bey Caddesi'ne bakan cephededir. Ana giriş kapısı zemin kattaki müşteri holüne açılmaktadır. Katlar boyunca devam eden galeri boşluğu ile aydınlatılan holün zemin kat tavanında, banka katı ile lojman katlarını birbirinden ayıran vitray cam yer almaktadır.

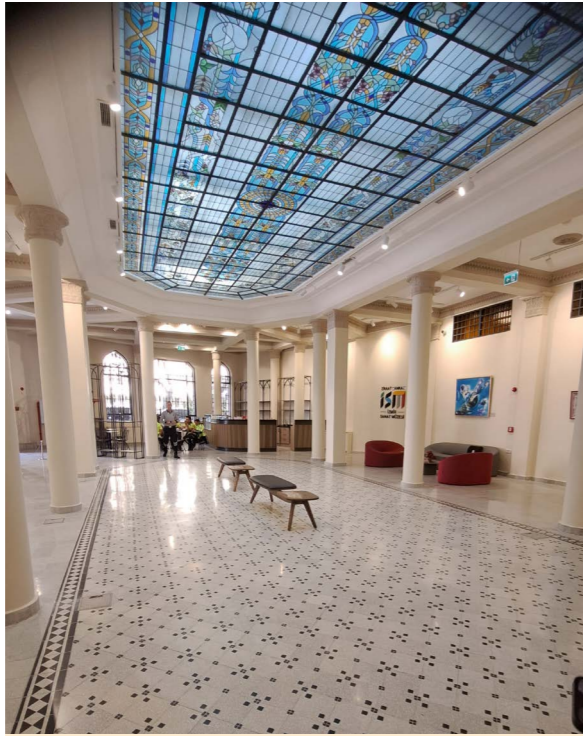
Figür 7.2. Ziraat Bankası zemin kattaki holün günümüzdeki genel görünümü (Kaynak: İzMiras, 2023).

Yapının giriş holünde sütun başlıkları ve silme kuşakları dikkat çekmektedir. Sütun başlıklarında genel hatları ile stilize bitki motifleri, kıvrık dallar ve papatya motifleri görülmektedir. Silme kuşaklarında; mukarnas formunda nerdeyse sarkıt halde birbirini takip eden geometrik biçimler ve kabaralar hakimdir. Silme kuşakları ise duvar boyunca devam eden zencerek motifleri ile sonlanmaktadır. Yapının merkezinde yer alan stilize bitki ve yaprak motiflerinin hakim olduğu geometrik bezemelerin görüldüğü vitrayda; çoğunlukta turuncu ve mavi tonları olmak üzere turkuaz, kobalt mavisi, sarı, firuze, bordo renkleri hakimdir. Vitrayın fonu ise kırık beyaz renktedir. Geometrik formun yoğunlukta olduğu ve birleşim noktaları kabaralı olan dökme demir pencere korkuluklarının üzerinde Ziraat Bankası'nın sembolü olan başak motifleri de görülmektedir. Zeminde kırık beyaz ve siyah renkte, geometrik bezemeli karosimanlar bulunmaktadır. Bankanın zemin katında yer alan özgün kasaların kapılarının dış yüzeyine "Z" ve "B" harfleri işlenmiştir. Kapıların iç yüzeyine ise; kenar suyunda metal üstü oyma tekniğinde, merkezinde geometrik bezeme, aralarında papatya, yaprak ve istiridye kabuğu motifleri işlenmiştir. Lojman bölümünde bulunan dökme demir merdiven korkuluklarında geometrik bezeme ve natüralist çiçek biçimli kabaralar bulunmaktadır. Yapının pahlı köşesinde birinci kat hizasındaki odanın silme kuşaklarında da zemin kattaki gibi mukarnas süsleme karşımıza çıkmaktadır.

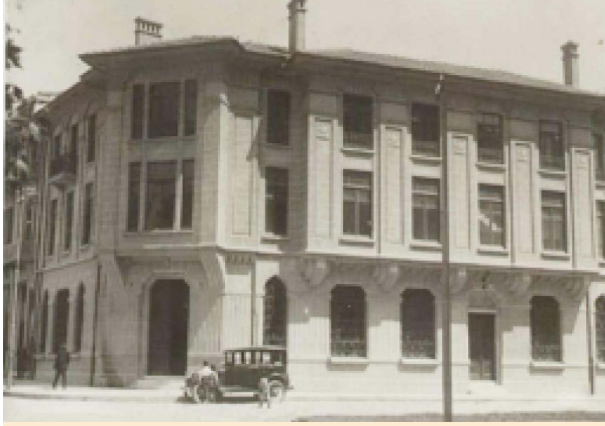
Figür 7.4. 1930'larda banka binasının genel görünümü (Kaynak: facebook.com, "Küllerin Doğan Şehir İzmir", 15.01.2024).

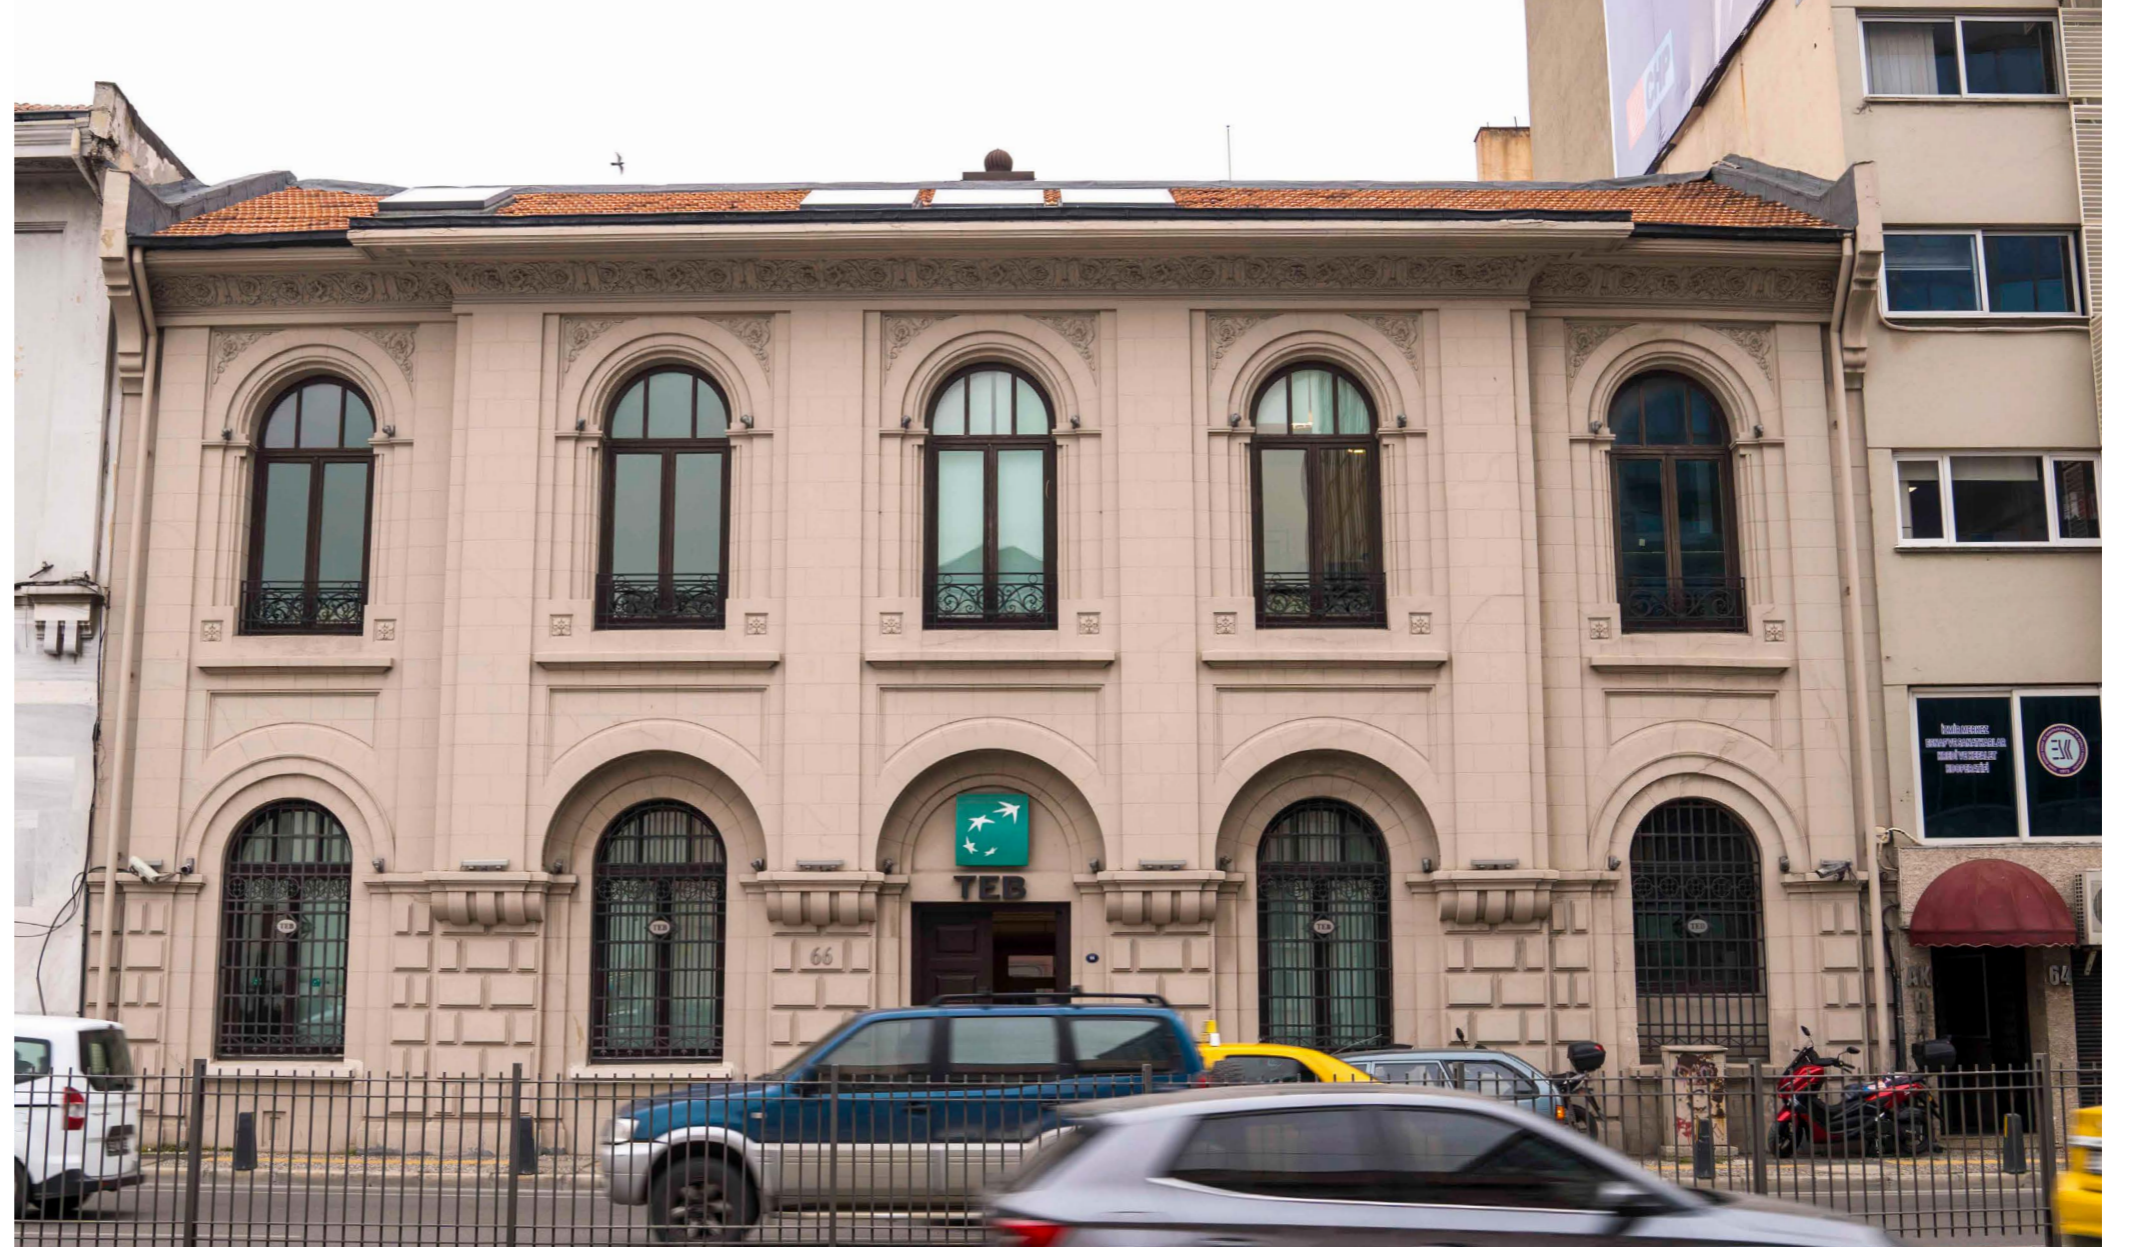
Figür 8.1.

İtalyan Ticaret Bankasının Cumhuriyet Bulvarına bakan cephesinin günümüzdeki genel görünümü
(Kaynak: İzMiras, 2023).

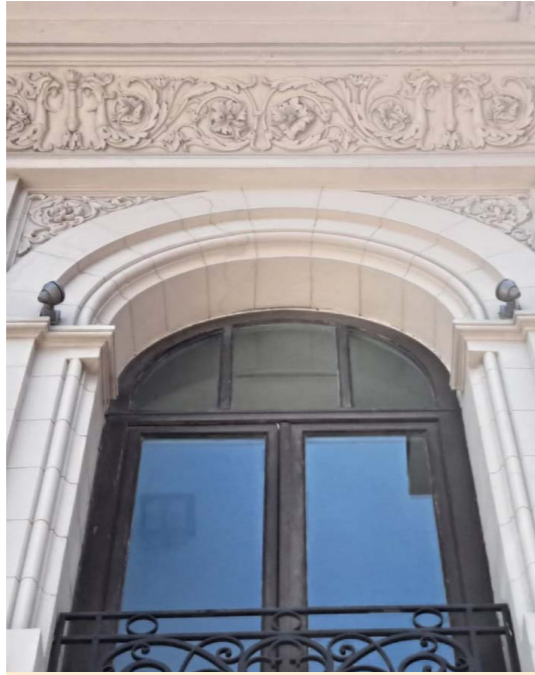
Figür 8.2. Çatı Saçak altı boyunca devam eden silme kuşağındaki sadberk yaprak motifleri birleşim noktalarında kuş figürüne dönüşen, kıvrık dallar ve natüralist çiçek kartuşları ile oluşturulmuş kompozisyon (Kaynak: İzMiras, 2023).

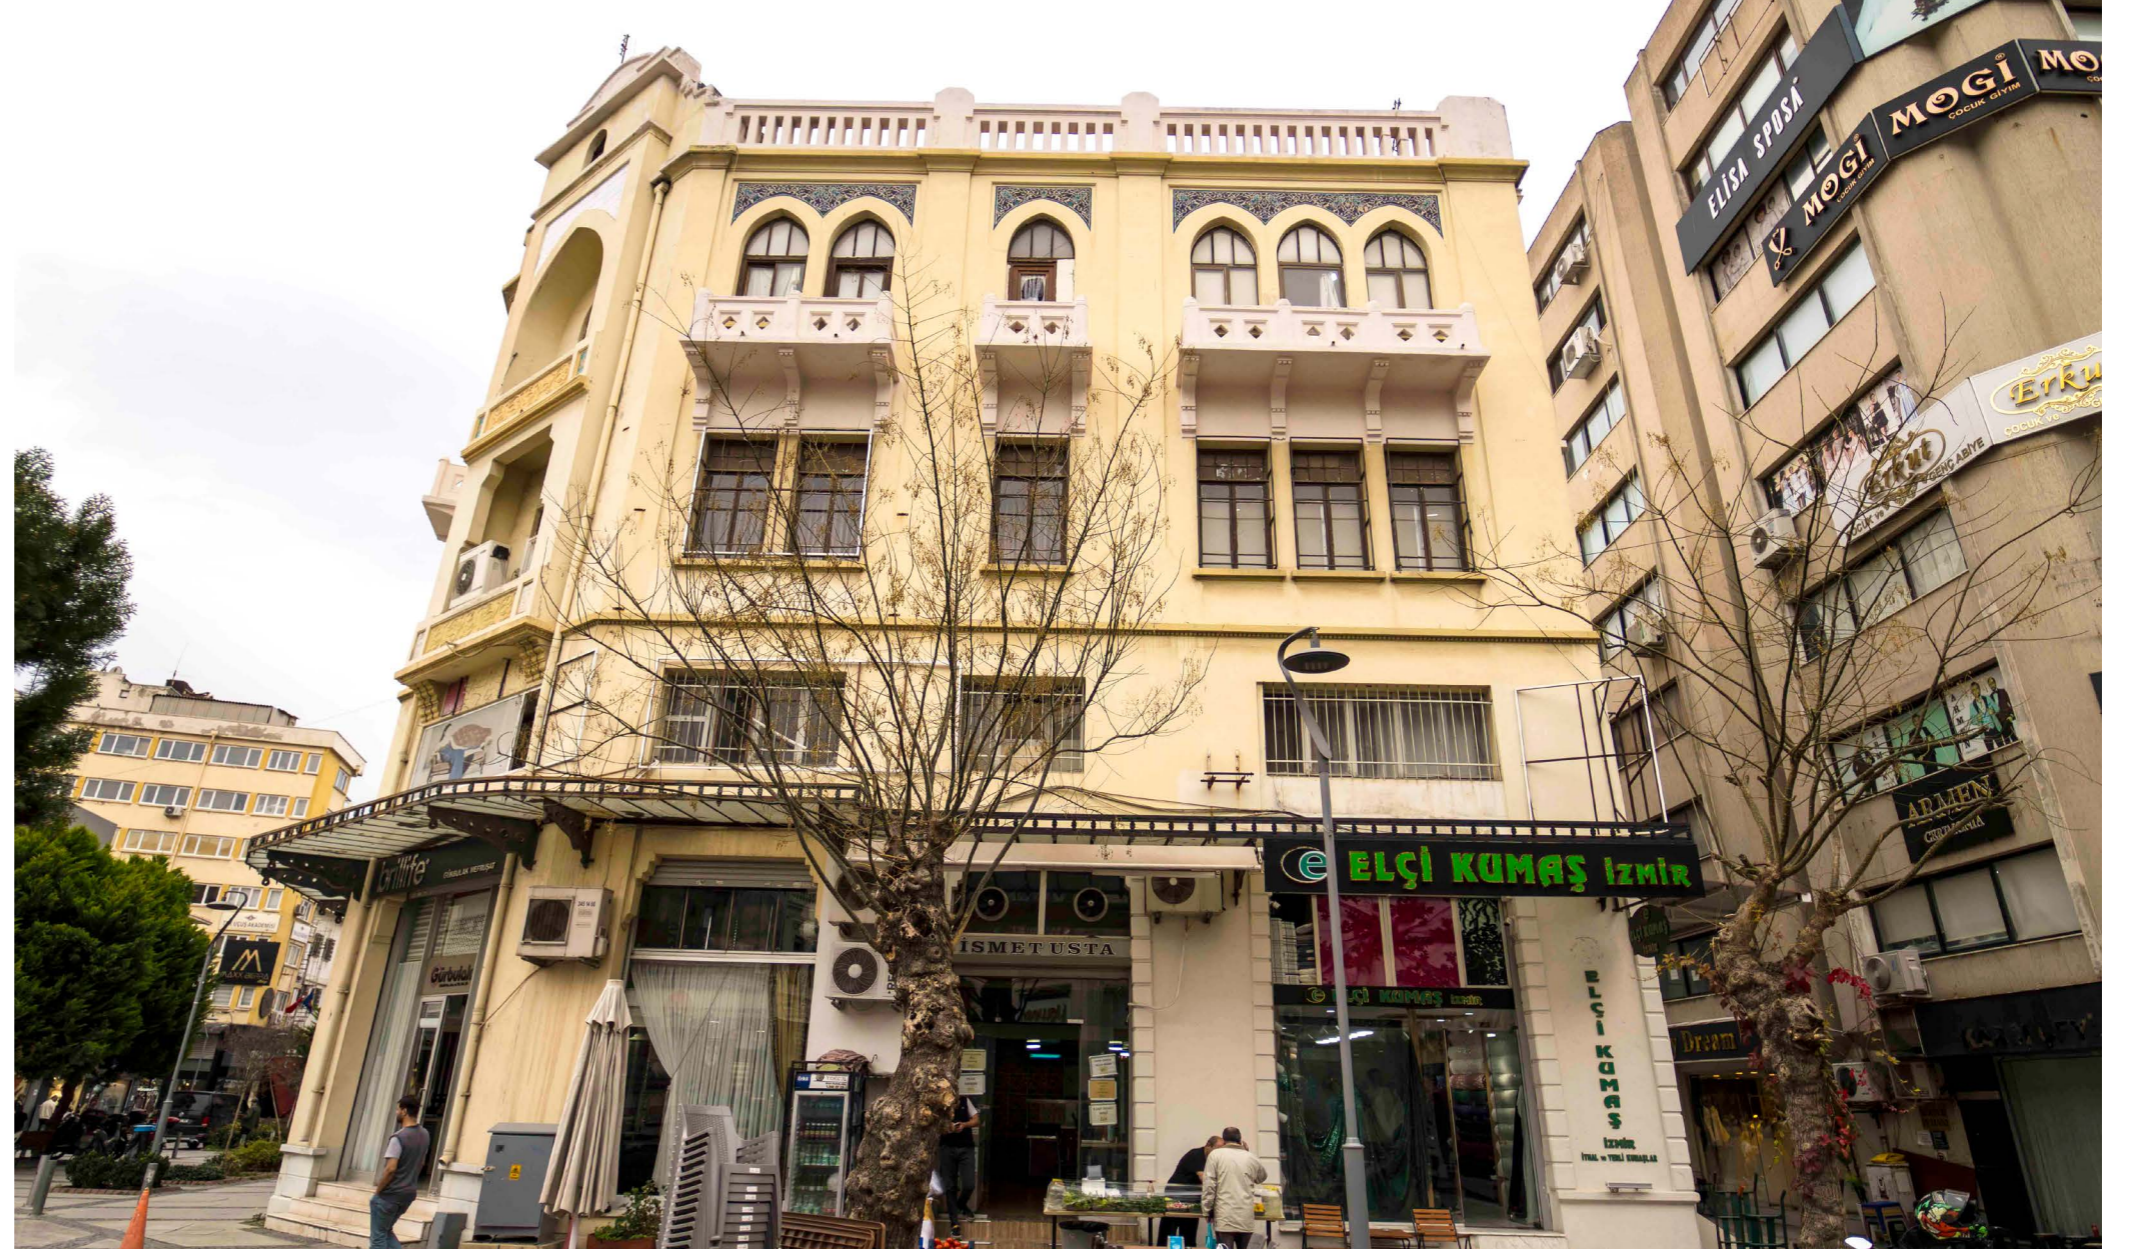
Figür 9.1.

Esnaf ve Ahali Bankası binasının Mimar Kemalettin Caddesi yönünden günümüzdeki genel görünümü
(Kaynak: İzMiras, 2023).

Zemin üzeri iki katlı olan yapının köşesi pahlı olarak tasarlanmış ve ana giriş bu köşeye konumlandırılmıştır. Yapının özgün tasarımında, bu pahlı köşenin üzerinde, köşeyi ve ana girişi vurgulayan bir yalancı kubbe bulunmaktadır. Günümüzde kubbenin yerinde yükseltilmiş bir parapet duvarı yer almaktadır. Yapıdaki kubbenin varlığı yapıya ait eski fotoğraflardan tespit edilebilmekte; ancak değişikliğin ne zaman ve hangi nedenle yapıldığı bilinmemektedir.

Yapı günümüzde dükkan, çay ocağı gibi farklı işlevlerle kullanılmaktadır. Bu durum yapının çok fazla müdahale görmesine sebep olmuştur. Cepheye, balkonlara ve pencerelere eklenen tabelalar, klima donatıları, antenler, korkuluklar vb. cephenin algılanmasını zorlaştırırken, özgünlüğüne de zarar vermektedir. Özgün tasarımdaki köşe kubbesinin ve kubbe altı saçağının günümüze ulaşmadığı; kemerli olan bazı pencerelerin formlarının ise değiştirildiği görülmektedir. Yapının bölümlenerek farklı işlevlerle kullanılmasının; iç mekanında çok fazla müdahaleye sebep olduğu söylenebilir. Genel anlamda oldukça bakımsız durumda olan yapı özgün niteliklerini daha fazla kaybetmeden en kısa sürede bakım, onarım ve restorasyon sürecine alınmalıdır.

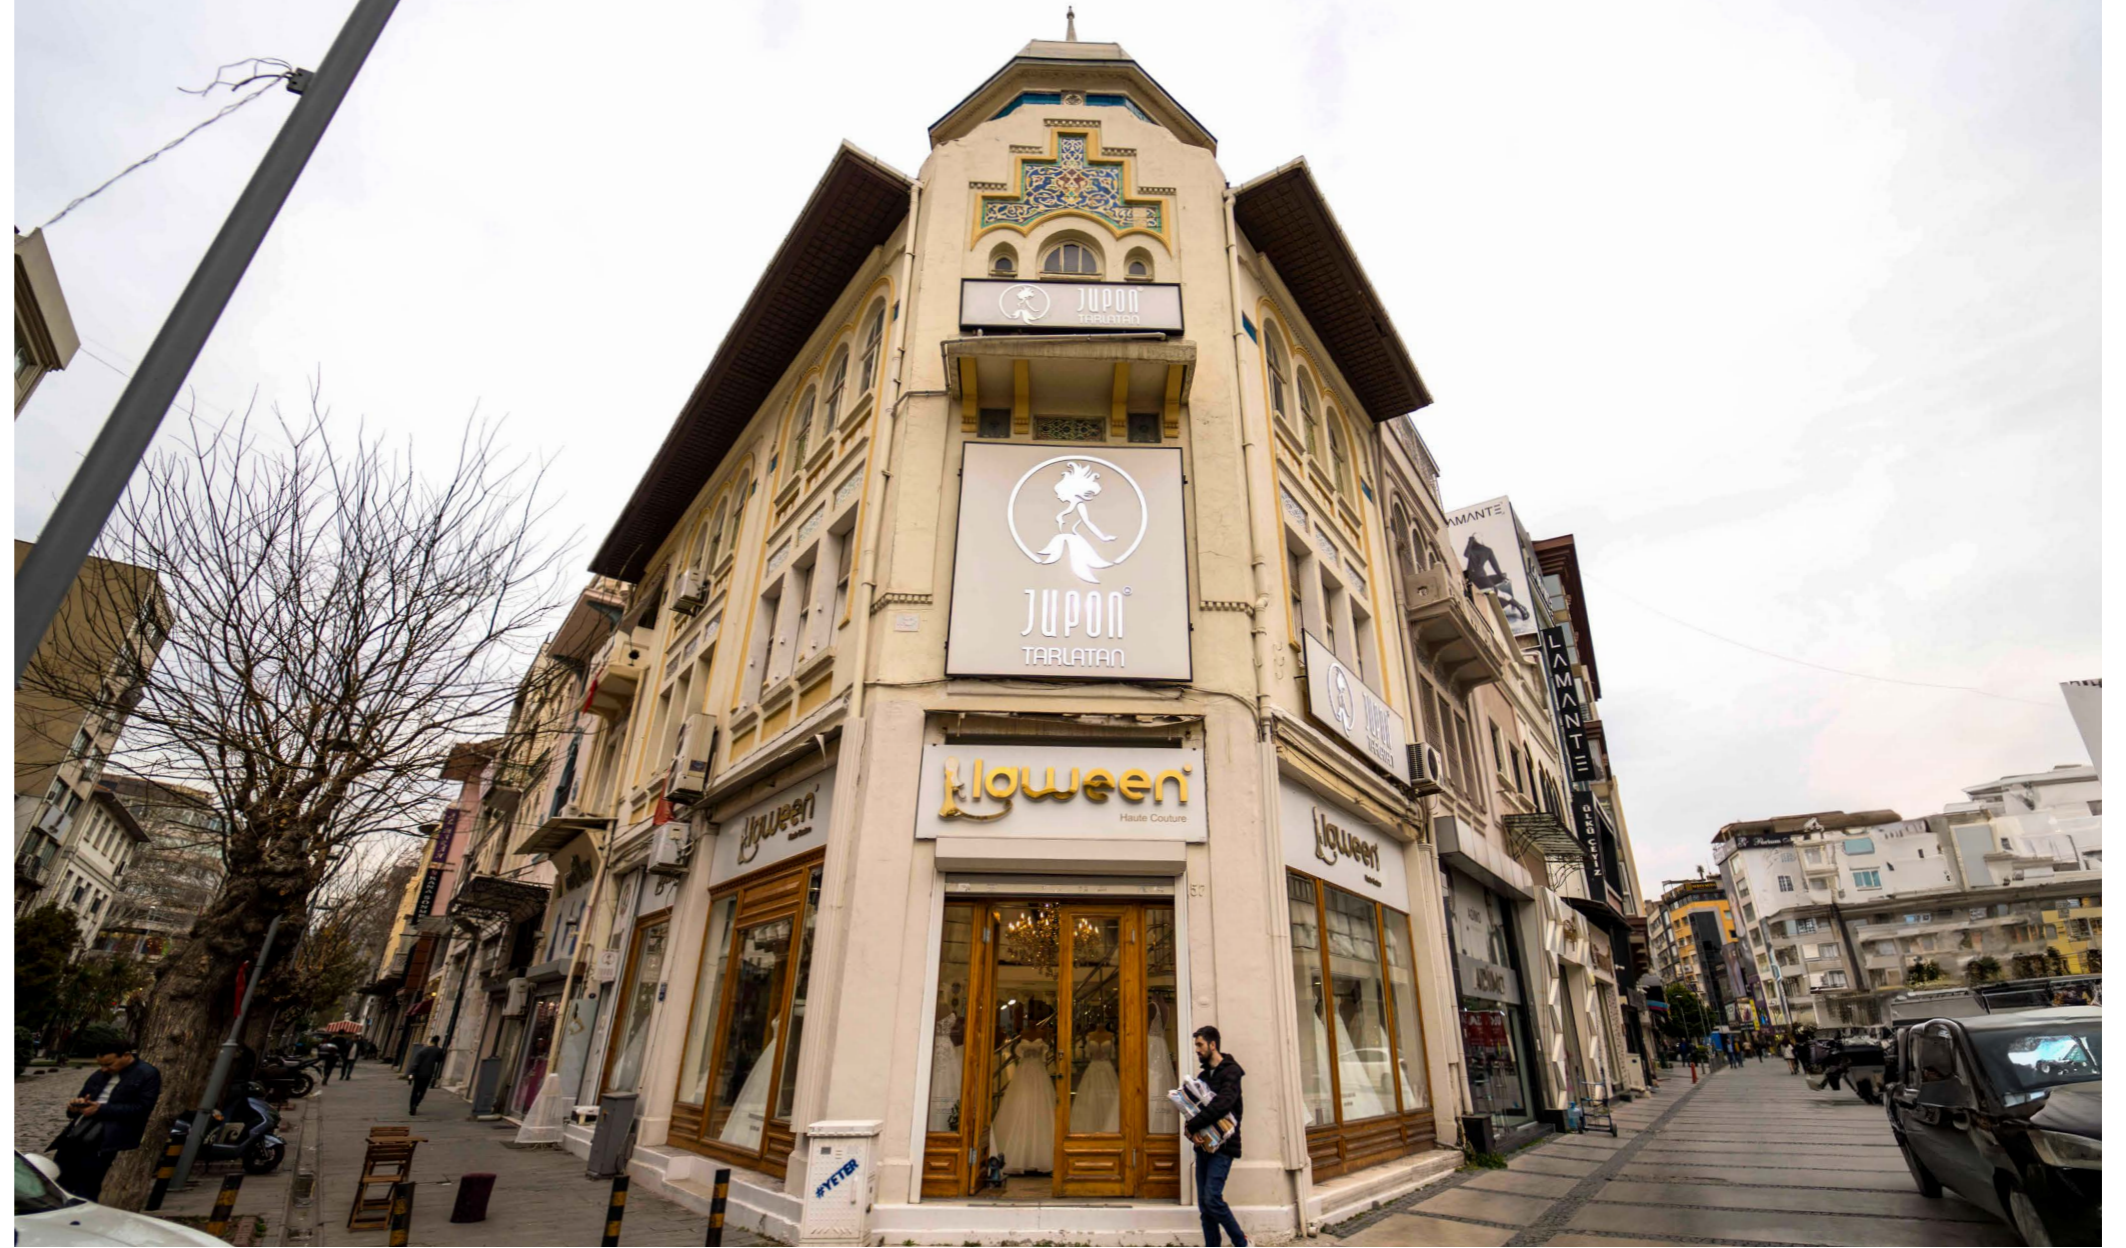
Figür 10.1.

Akseki Ticaret Bankasının günümüzdeki genel görünümü
Fotoğrafın solunda Akseki Hanı görünmektedir
(Kaynak: İzMiras, 2023).

Yapının cephesi; pencere düzeni, süslemeleri ve çini panolarıyla, Akseki Han'ın Mimar Kemalettin Caddesi'ne bakan cephesinin neredeyse simetriği şeklindedir. Birinci Ulusal Mimarlık Akımı yapılarında sıklıkla gözlemlendiği biçimde katlarda farklı pencere düzenleri hakimdir. Zemin katı camekanlı olan yapının birinci kat pencereleri dikkörtgen biçimli, ikinci kat

pencereleri ise beşik kemerlidir. Yapının cephesini Akseki Han'dan farklılaştıran en önemli özellik ikinci katta yer alan balkondur. İki pencerenin ortasında yer alan beşik kemerli kapıdan balkona erişim sağlanır. Konsollarla taşınan balkonun beton korkulukları üzerinde sekiz kollu yıldız motifli boşluklar yaratılmıştır. Selçuklu yıldızı olarak tanımlanan bu motifler Akseki Han'ın ikinci kat pencere altlarında da aynı sayıda ancak bu kez kabartma motif olarak kullanılmıştır. Birinci kat pencere açıklıklarının denizliklerinin kaide kısımlarında pencere aralıkları simetrisinde boşaltılmış zemin ile çerçeveler oluşturulmuş ve yapıya boyut katılmıştır. Yine birinci kat pencere alınlıklarında boşaltılmış zemin üzerinde yer alan çini, bitkisel motiflerin palmet, hançeri yaprak, kıvrık dal ve rumi kompozisyonlarının yer aldığı, zencerek motiflerle çerçevelenmiş süsleme, pencerelerin aksında açıklık simetrisinde gözlenmektedir. Yapının eski fotoğrafları incelendiğinde; bu boşlukların içerisinde Osmanlıca yazılar olduğu görülmektedir. Çinilerde yer alan hakim renkler mavi, yeşil, kahverengi ve kırmızı tonlarıdır. İkinci katta yer alan beşik kemerli pencere açıklıklarını kesintisiz olarak sarmalayan kemerbend birinci kat pencerelerini de çerçeveleyerek cephede bütünlüğü sağlamıştır. Cephe bitim noktalarından başlayarak yapı boyunca çıkıntı yapılmış ve üst noktada Bursa kemere benzetilerek yapılan süsleme yapıda tek düzeligi engelleyerek boyut katmış ve ikinci katta yer alan kemerbendin yer aldığı tepe noktada dışı formunda eksende devam etmiştir.

Yapı günümüzde ticari işlevle kullanılmaktadır. Zemin katında tekstil ürünlerinin satışı yapılırken; üst katlar ürünlerin depolanması amacıyla düzenlenmiştir. Yapının çatı saçığı kaldırılmış, ikinci katın üzerine, nitelsiz ek olarak, bir çatı katı ilave edilmiştir. Zemin kat cephesinde doğramalar değiştirilmiş, tabela, kaplama vb. elemanlar eklenmiştir. İç mekanda yeni kullanım için yapılan düzenlemeler sebebiyle yapının özgün mekansal kurgusuna ilişkin izler okunamamaktadır. Cephe özellikleri, balkonu, bordürleri, çini panoları vb. ile cephenin özgünlüğünü büyük oranda koruduğu söylenebilir. Yapının özellikle plan özellikleri bağlamında detaylı biçimde araştırılması, yapısal durumuna ilişkin tespit yapılması ve zemin kat, çatı vb. yapılan nitelsiz müdahalelerin yapıdan uzaklaştırılarak, restorasyon çalışmasının gerçekleştirilmesi gereklidir.

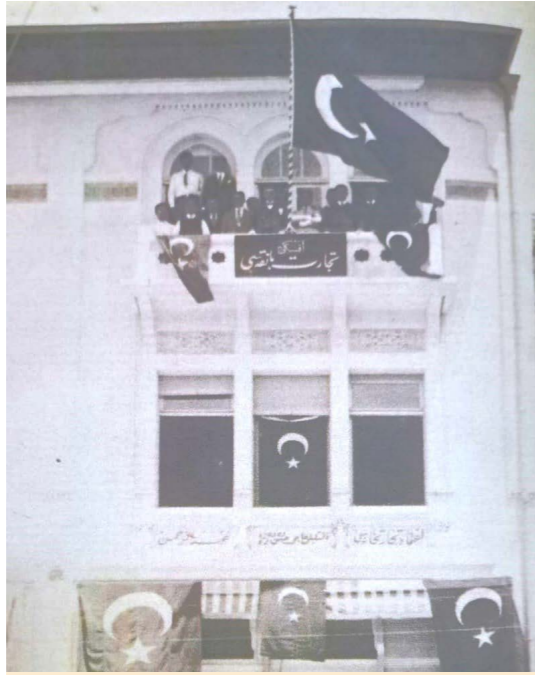
Figür 10.2. 1927 yılında açılan Akseki Ticaret bankasının Mimar Kemalettin caddesine bakan cephesinin genel görünümü (Kaynak: Bilben, 2021).

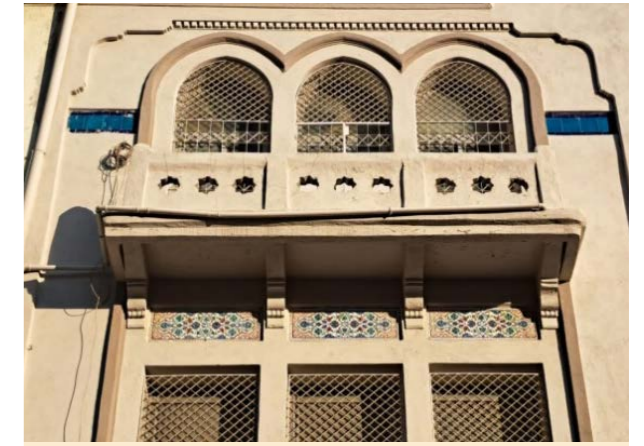
Figür 10.4. Akseki Ticaret Bankasının günümüzdeki genel görünümünden 2. katna ait süsleme detayları (Kaynak: İzMiras, 2023).

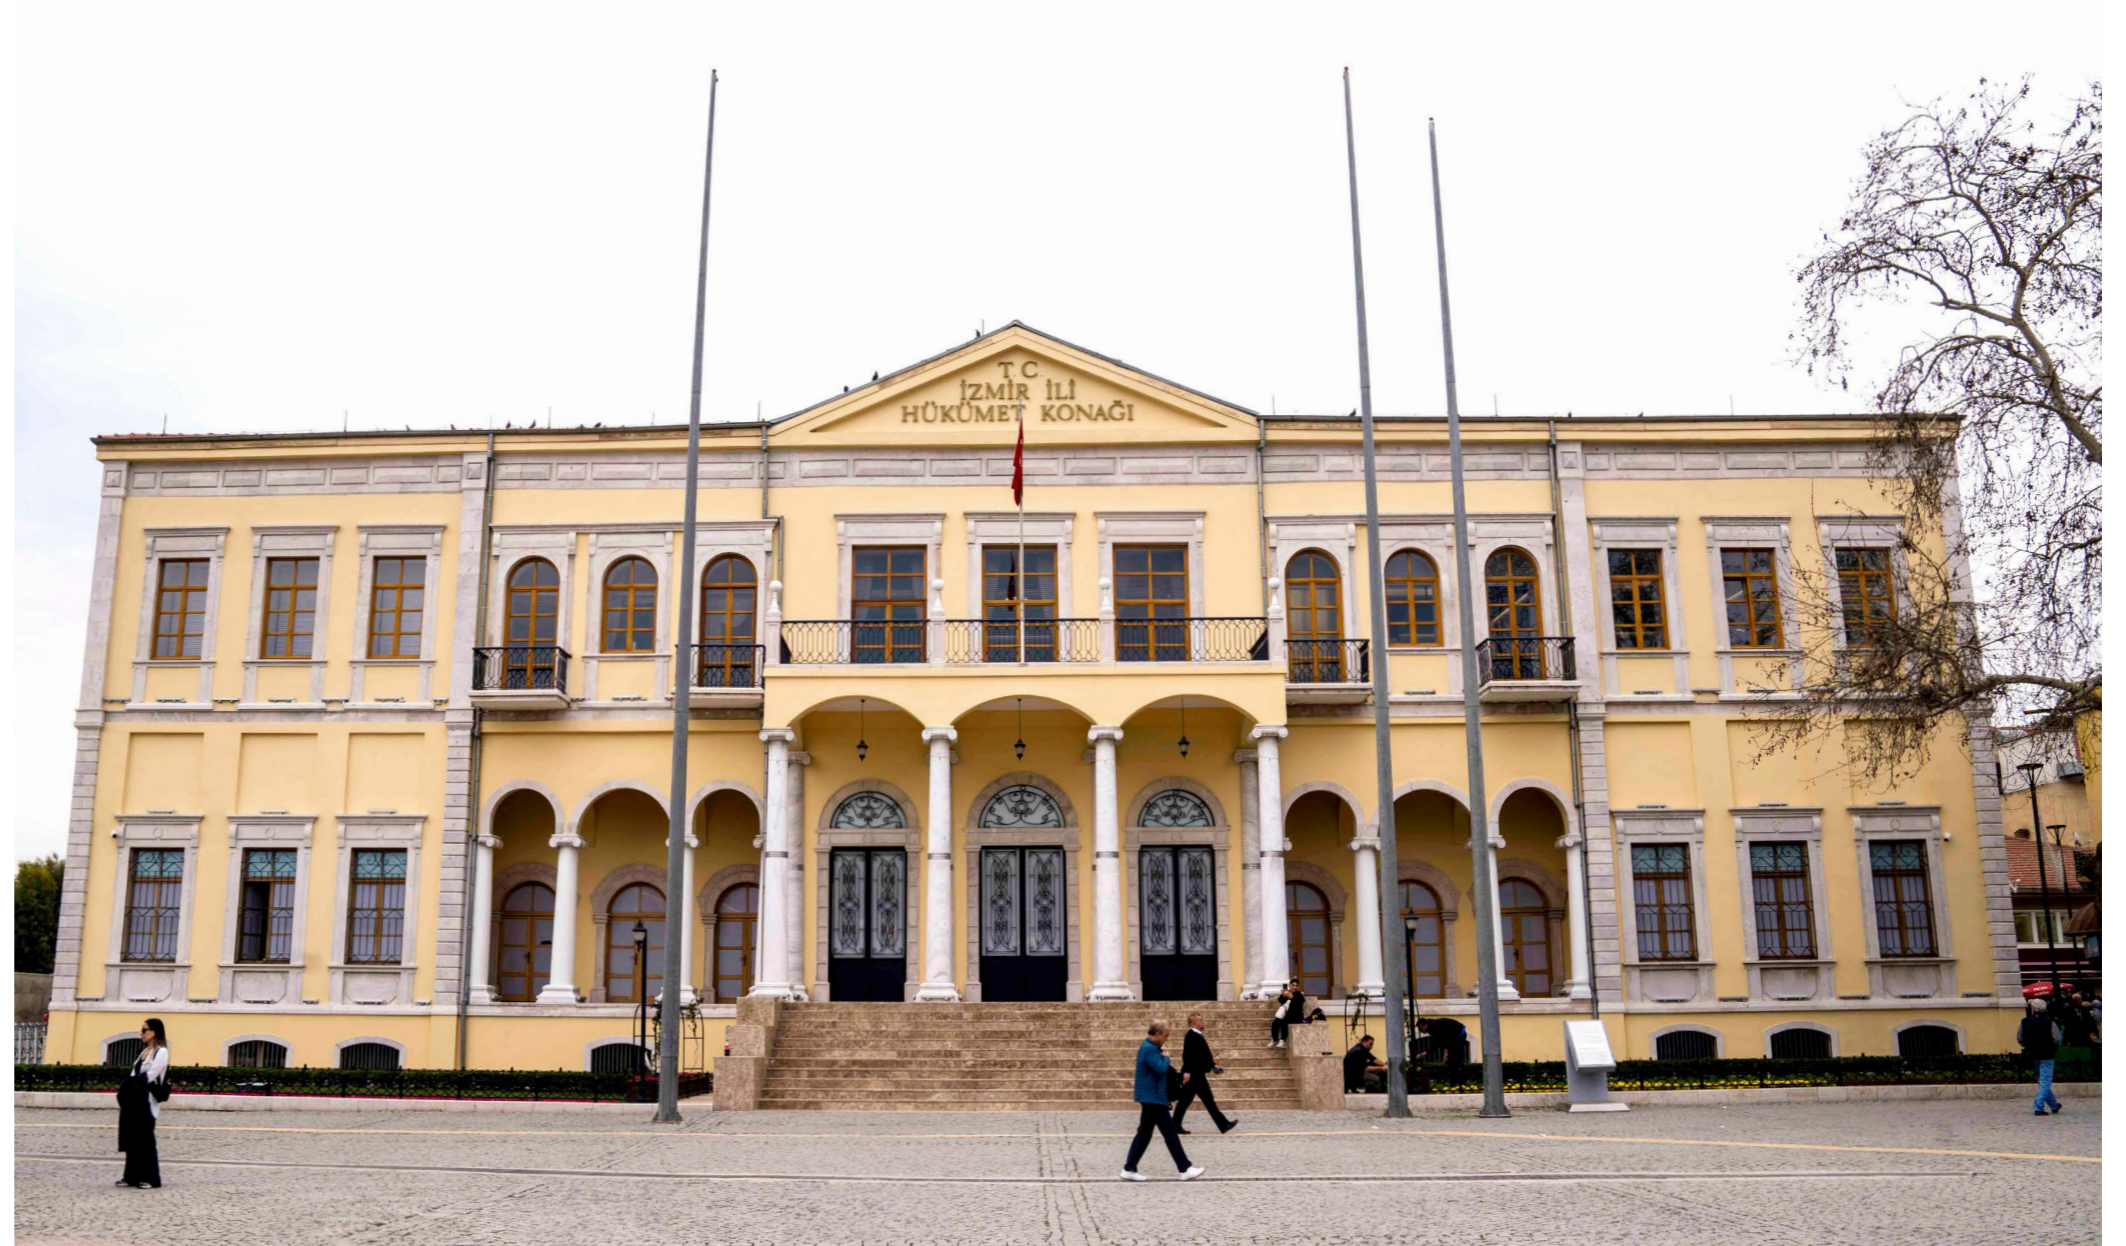
Figür 11.1.

. Hükümet Konağının Atatürk meydanına bakan ön cephesinin günümüzdeki genel görünümü
(Kaynak: İzMiras, 2023).

Hükümet Konağı'nın rekonstrüksiyonunu ve ek yapıları içermektedir. Konak, uzun süren tartışmalar sonucunda 1980'den sonra cepheleri orijinaline çok yakın bir şekilde yeniden inşa edilir. Bu süreçte yapının meydana bakan cephesinin bir bölümü ve Kemeraltı'na uzanan bölümün sonundaki blok eklenmemiştir.

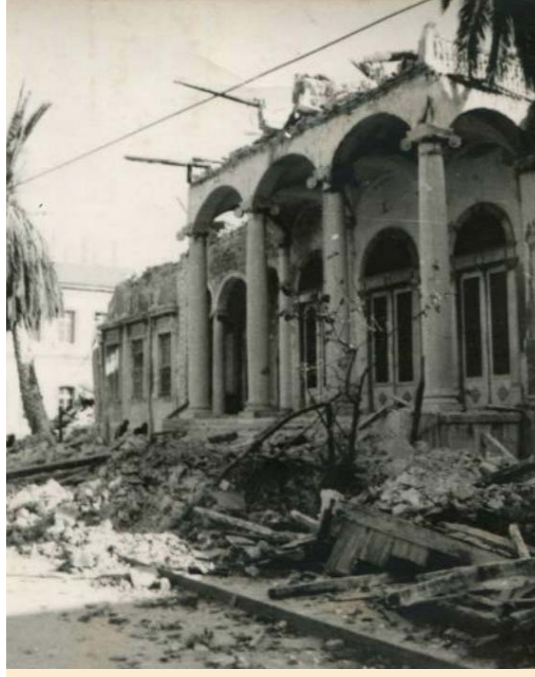
Figür 11.2. 1970 yılındaki yangından sonra Hükümet Konağının Atatürk Meydanına bakan cephesi (Kaynak: facebook.com, "Küllerin Doğan Şehir İzmir", 15.01.2024).

Osmanlı'nın son dönemine ait olan yapı Neoklasik üslupla inşa edilmiştir. 31 Temmuz 1970 tarihinde kuzey yönündeki idadi/adliye binası ile birlikte yanan vilayet konağı, birkaç yıl sonra tamamen yıktırılmıştır. 1971 yılında Yeni Hükümet Konağı Mimari Proje Yarışması açılmıştır. Yarışmada yapının bayrağın çekilmiş olduğu balkonlu bölümünün korunması öngörülmüştür. Neşet Arolat ve Şaziment Arolat'ın kazandığı proje;

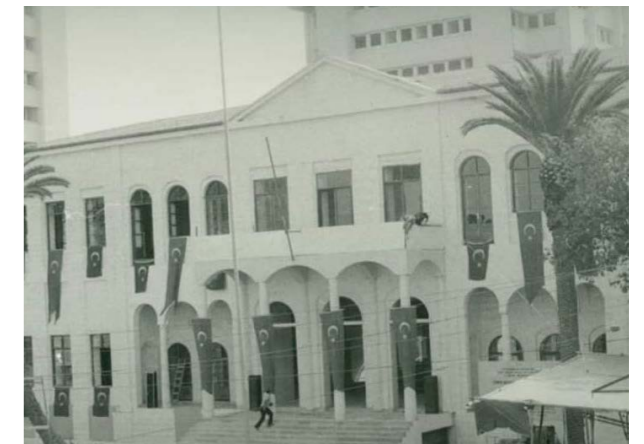
Figür 11.4. 1980'den sonra cephelelere büyük ölçekte sadık kalarak yeniden inşa edilen Hükümet Konağının Atatürk Meydanı yönünden görünümü (Kaynak: facebook.com, "Küllerin Doğan Şehir İzmir", 15.01.2024).
