İZMİR'DE KAMU YAPILARI

19. Yüzyıl Son Çeyreği
20. Yüzyıl Ortası

Bu bölümde İzmir'in tarihini ve modernleşme sürecini yansıtan 19. yüzyıl sonundan Erken Cumhuriyet Dönemi'ne kadar olan zaman diliminde, kent merkezinde bulunan 25 kamu yapısı incelenmiştir.

Banka, borsa, karakol, konsolosluk gibi çeşitli işlevlere sahip bu yapılar, tarihçeleri, mimari özellikleri ve güncel durumları üzerinden değerlendirilmiştir.

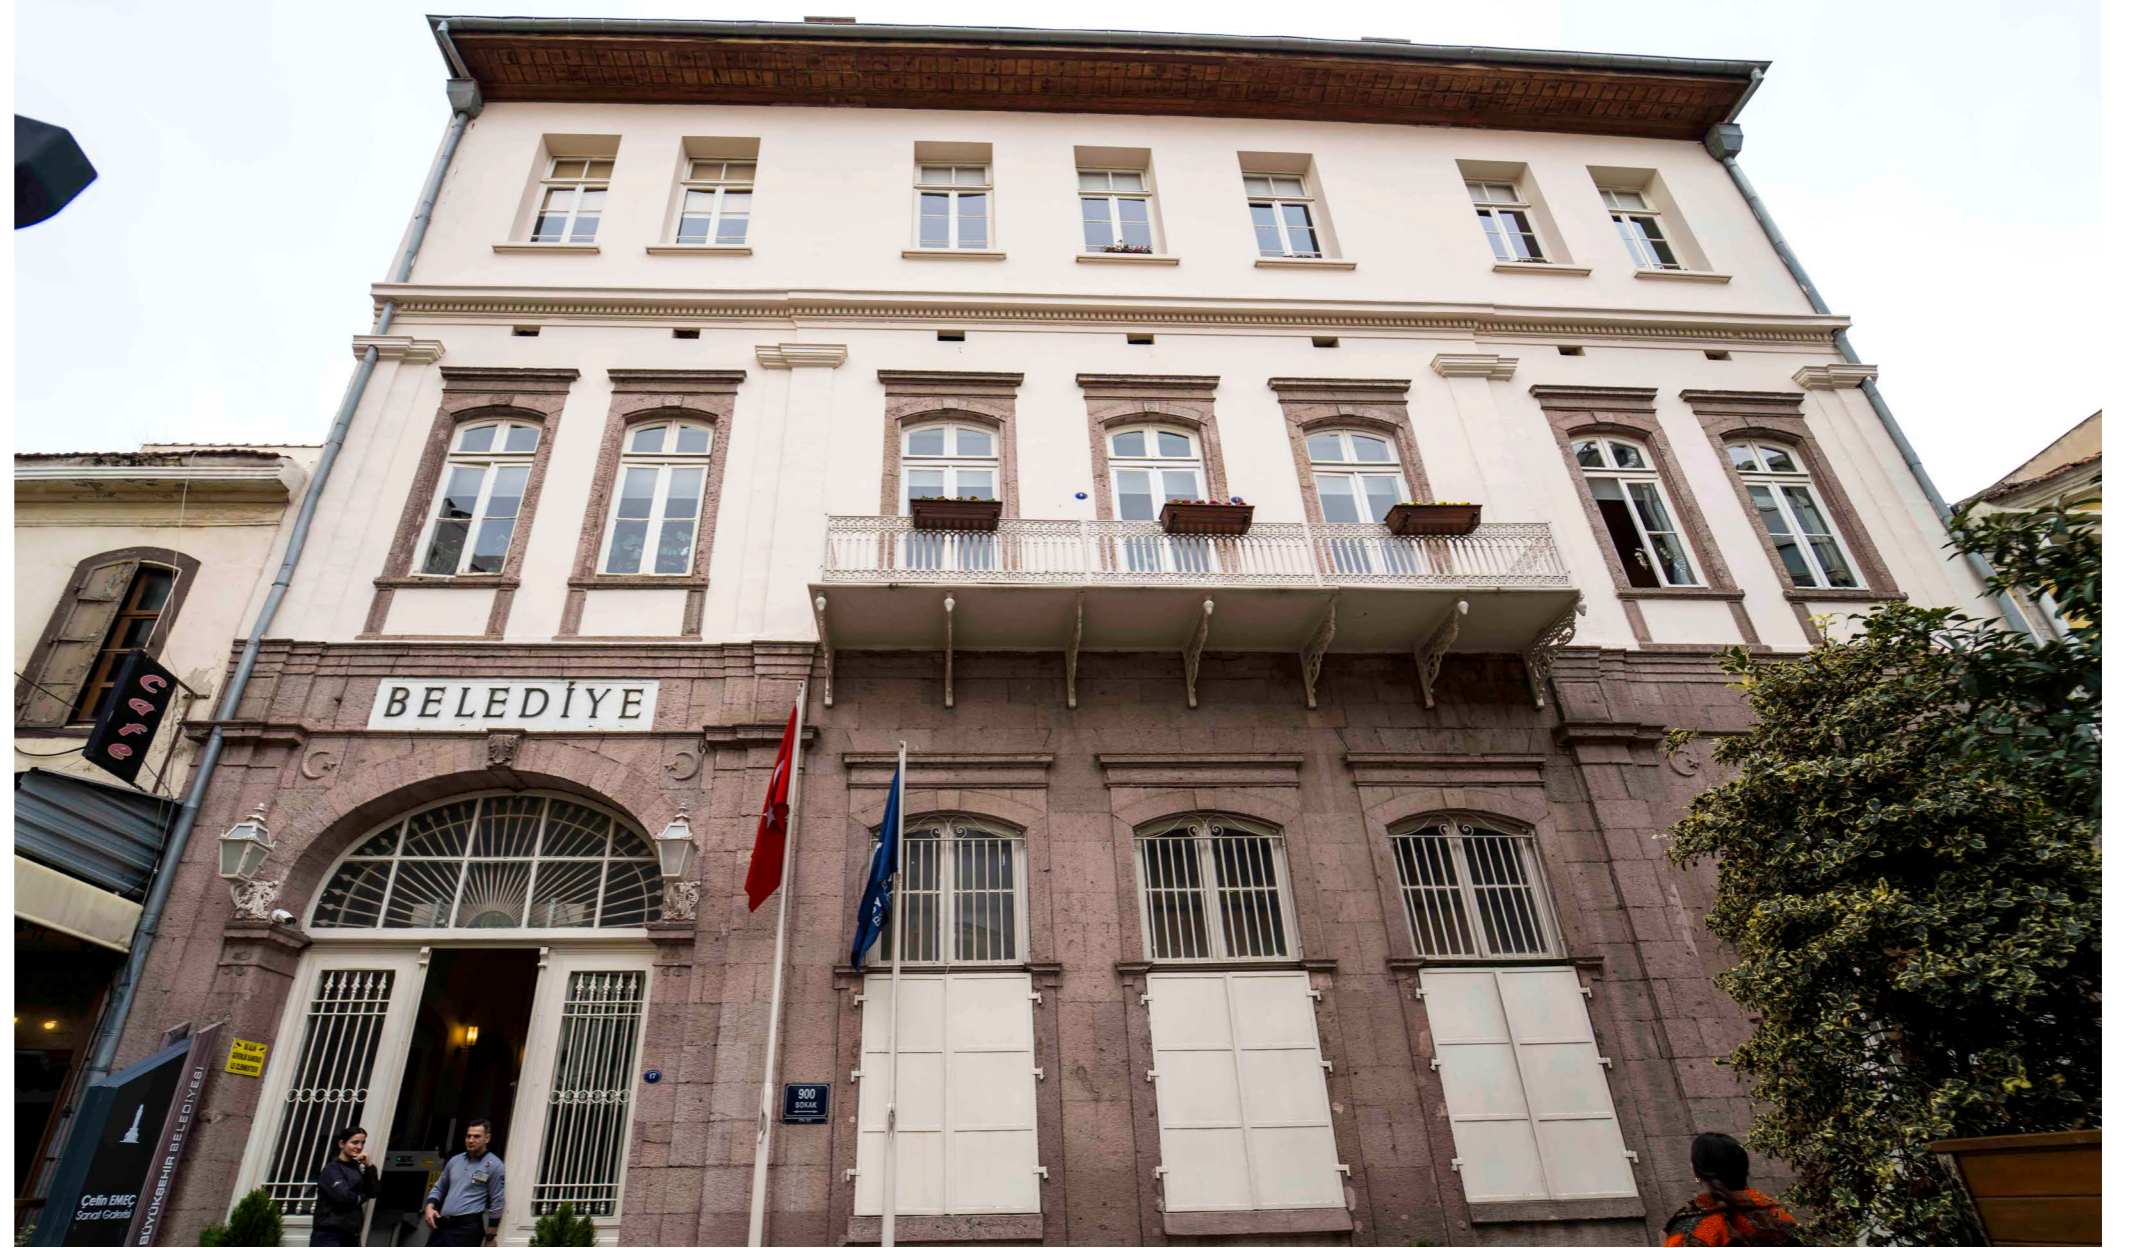
Figür 12.1.
Eski Belediye binasının kuzey cephesinin günümüzdeki genel görünümü
(Kaynak: İzMiras, 2023).

Bina, özgün mimari elemanlarıyla dikkat çekmektedir. Ana cephede Anıtsal iki giriş birbirine simetrik olarak yapının iki ucunda yer almaktadır. Giriş açıklıkları basık kemerli ve basık kemerin merkezinde yer alan kilit taşı, dışa çıkıntılıdır ve yüzeyindeki kabartma formlu süsleme rokoko etkisini yansıtmaktadır. Giriş açıklıklarının merkezinde niş ile çerçevelenmiş basık kemerli pencere açıklıkları yer almaktadır. Her iki giriş açıklığının da uçlarında simetrik olarak pilasterler yer almaktadır. Birinci katta bulunan balkon, yarı çıkma bir tasarıma sahiptir. Bu balkon ferforje

malzemeden inşa edilmiştir. Ayrıca, balkonun alt kısmında payanda bulunur. Dökme demir malzemeden yapılmış balkon konsolları kıvrık dallar, bitkisel ve geometrik süslemeler yer almaktadır ve uç noktalarında kozalak biçiminde kabaralar ile sonlanmaktadır. Aynı geometrik süsleme biçimi balkon kısmında küpeşte ve korkuluklarında da gözlenebilmekte bir bütünlük sergilemektedir. Birinci katta zeminde gözlemlenen pilasterler simetrik olarak devam etmekte, pencere açıklıkları basık kemer geçişli ve niş ile çerçevelenmiştir. Niş çerçevelerin üst ve alt noktalarında saçaklar yer almakta böylece tekdüzeliğin önüne geçilmektedir. Birinci ve ikinci katın arasında cephe boyunca devam eden parapet uygulaması görülmekte ve silme boyunca alt kısmında kabartma tekniğinde dendene benzer dişli formunda zencerek devam etmektedir. İkinci katta ise cephede herhangi bir süsleme gözlenmez ve pencere açıklıkları dikdörtgen biçimlidir. Yapının diğer cephesinde yer alan pilasterlerin başlıklarında kabara süslemeler bulunmaktadır. Ahşap olan çatı saçakları üzerinde iç yüzeyde kaset formu süslemeler yer almaktadır. Caddenin ön cephesinde, zemin katta kesme taş kaplama dikkat çeker. Birinci ve ikinci katta duvarlar sıva ve boya ile kaplanmıştır. Yapının restorasyon öncesi resimlerinden anlaşılacağı üzere binada strüktürel malzeme olarak tuğla malzeme kullanılmıştır. İkinci katının ise dönem eki olduğu görülmekle birlikte inşa tarihi bilinmemektedir.

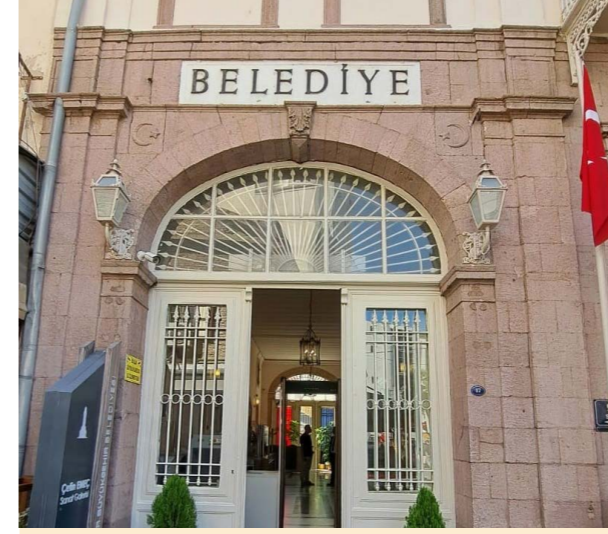
Figür 12.2. Eski Belediye binasının doğu yöndeki ana giriş kapısının günümüzdeki görünümü (Kaynak: İzMiras, 2023).

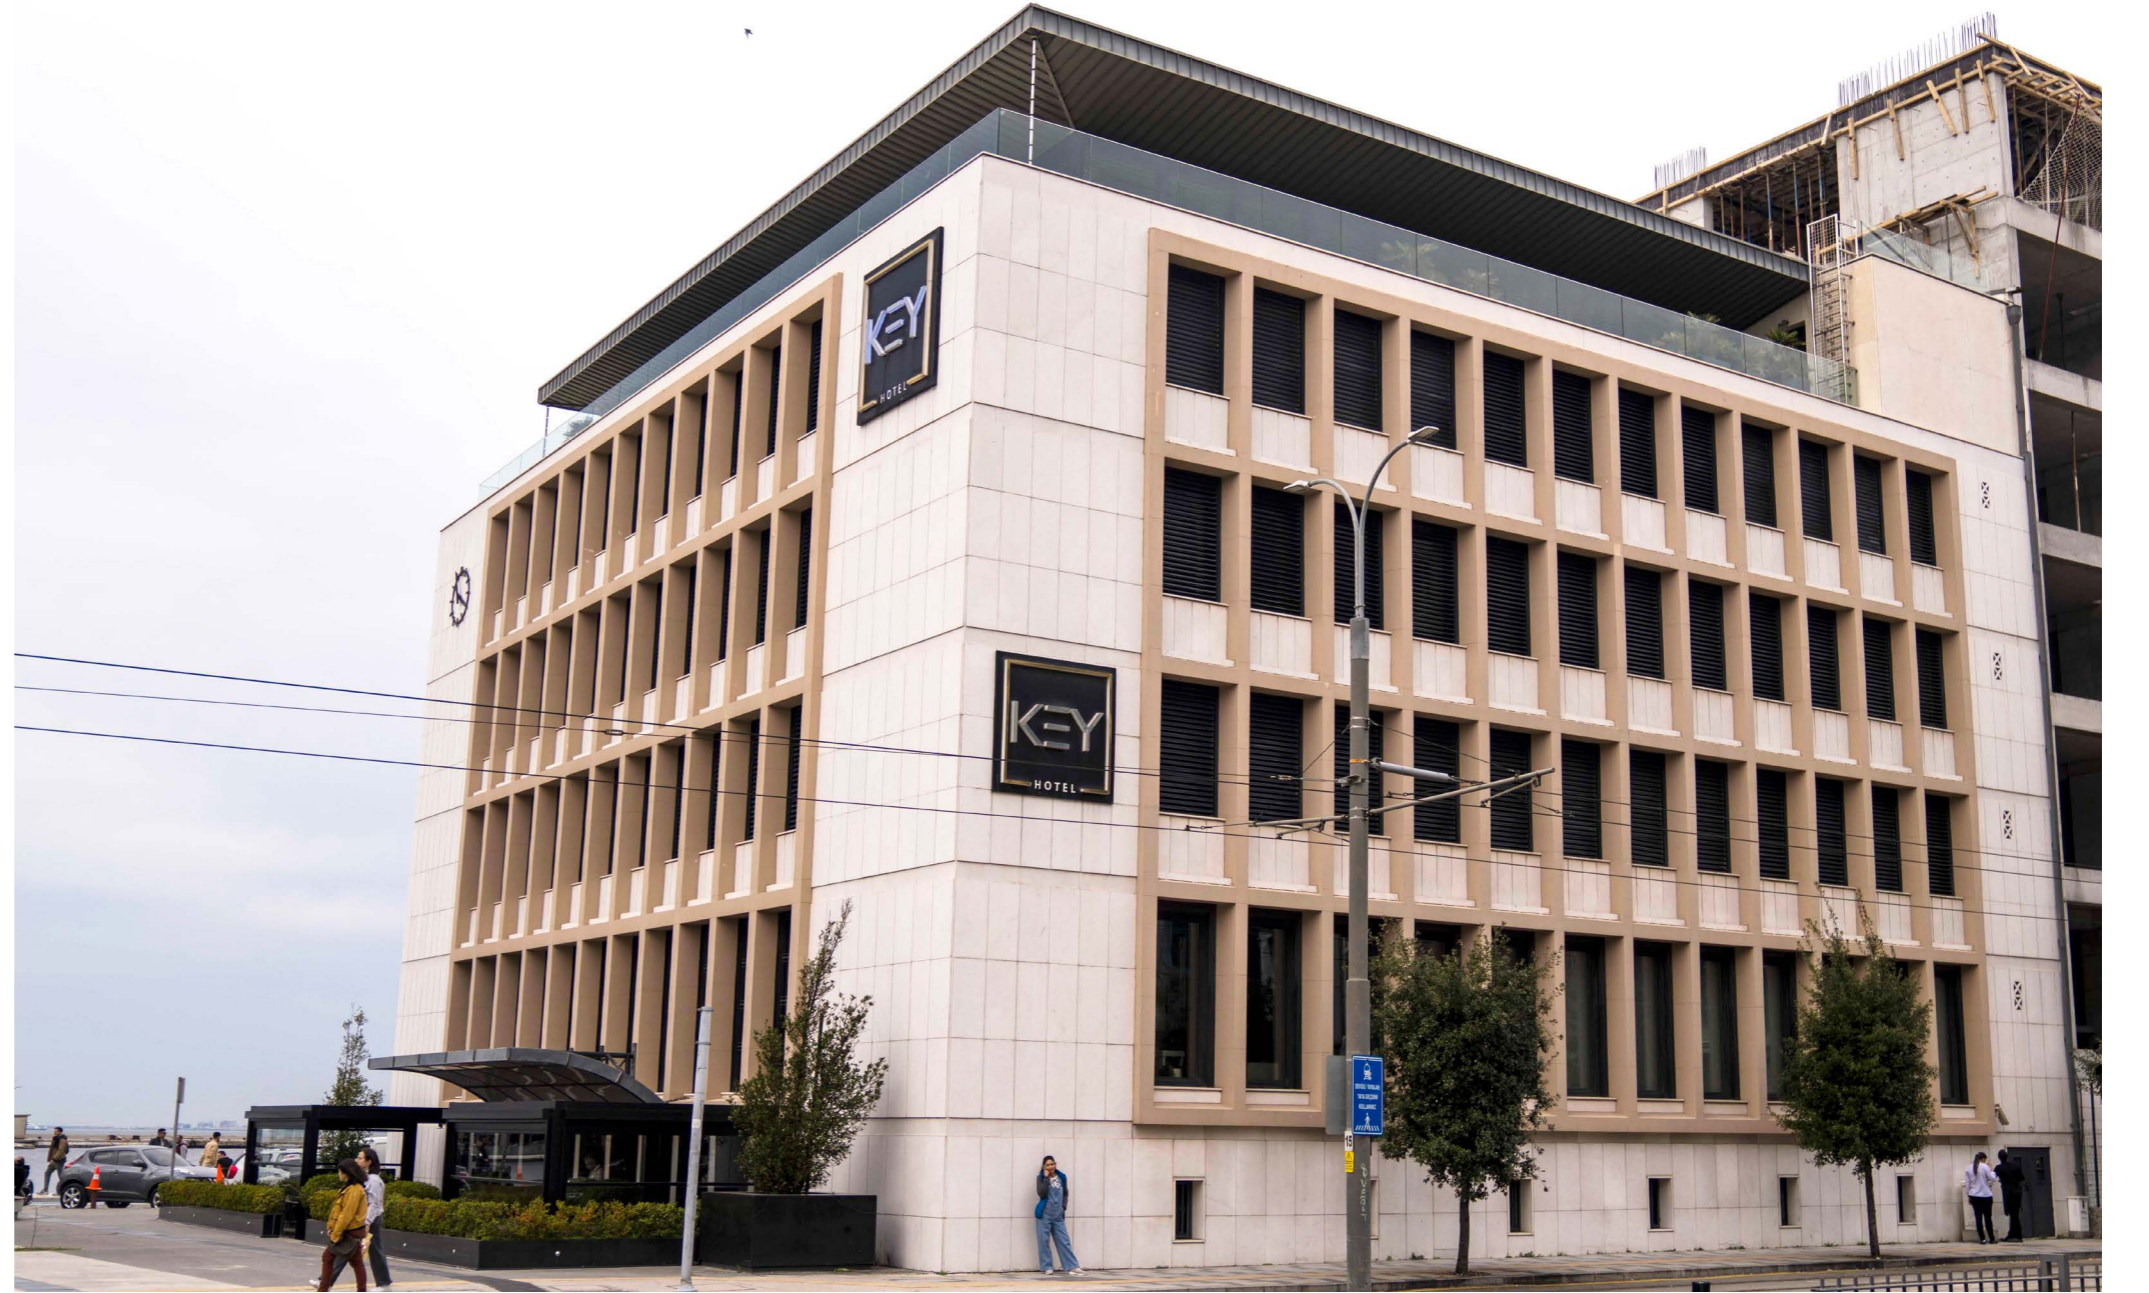
Figür 13.1.
Atatürk Caddesi yönünden Eski Merkez Bankası binasının
günümüzdeki görünümü
(Kaynak: İzMiras, 2023).

Zemin kat pencerelerindeki koyu renk korkuluklar ve üst katlarda yer alan koyu renkli kepenkler cephede kontrastlık yaratmaktadır. Giriş cephesinde yer alan metal saat, yapıya özgünlük katan önemli öğelerden biridir.

Yapı günümüzde kullanılmamaktadır ve kapalı durumdadır. Dış cephesi incelendiğinde; strüktürel problem olduğunu gösterecek çatlaklara rastlanmamış; ancak cephede bozulmalar, bölgesel renk değişimleri, sıvada ve parapet kaplamalarında kayıplar gözlenmiştir. Cephenin zemin katındaki vandalizm kaynaklı bozulmalar, yapıda insan kaynaklı en dikkat çeken müdahalelerden biridir. Yapı için genel bir temizlik, sıva ve boyalarının yenilenmesi önerilebilir. Strüktürel olarak restorasyon önerisinde bulunmak için yapının daha detaylı incelenmesi gerekmektedir. Osmanlı İmparatorluğu'nun ekonomik ve ticari dönemlerinden Cumhuriyet dönemine kadar uzanan köklü bir geçmişe sahip olan Türk Ticaret Bankası, sosyal anlamda önem sahibi olan tarihi bir belge niteliğindedir. 2. Ulusal Mimari Akımı'nın iyi korunmuş, önemli örneklerinden biri olan yapı sonuç olarak, mimari, tarihi, estetik ve belge değerlere sahiptir. Bu değerlerin korunması önem arz etmektedir.

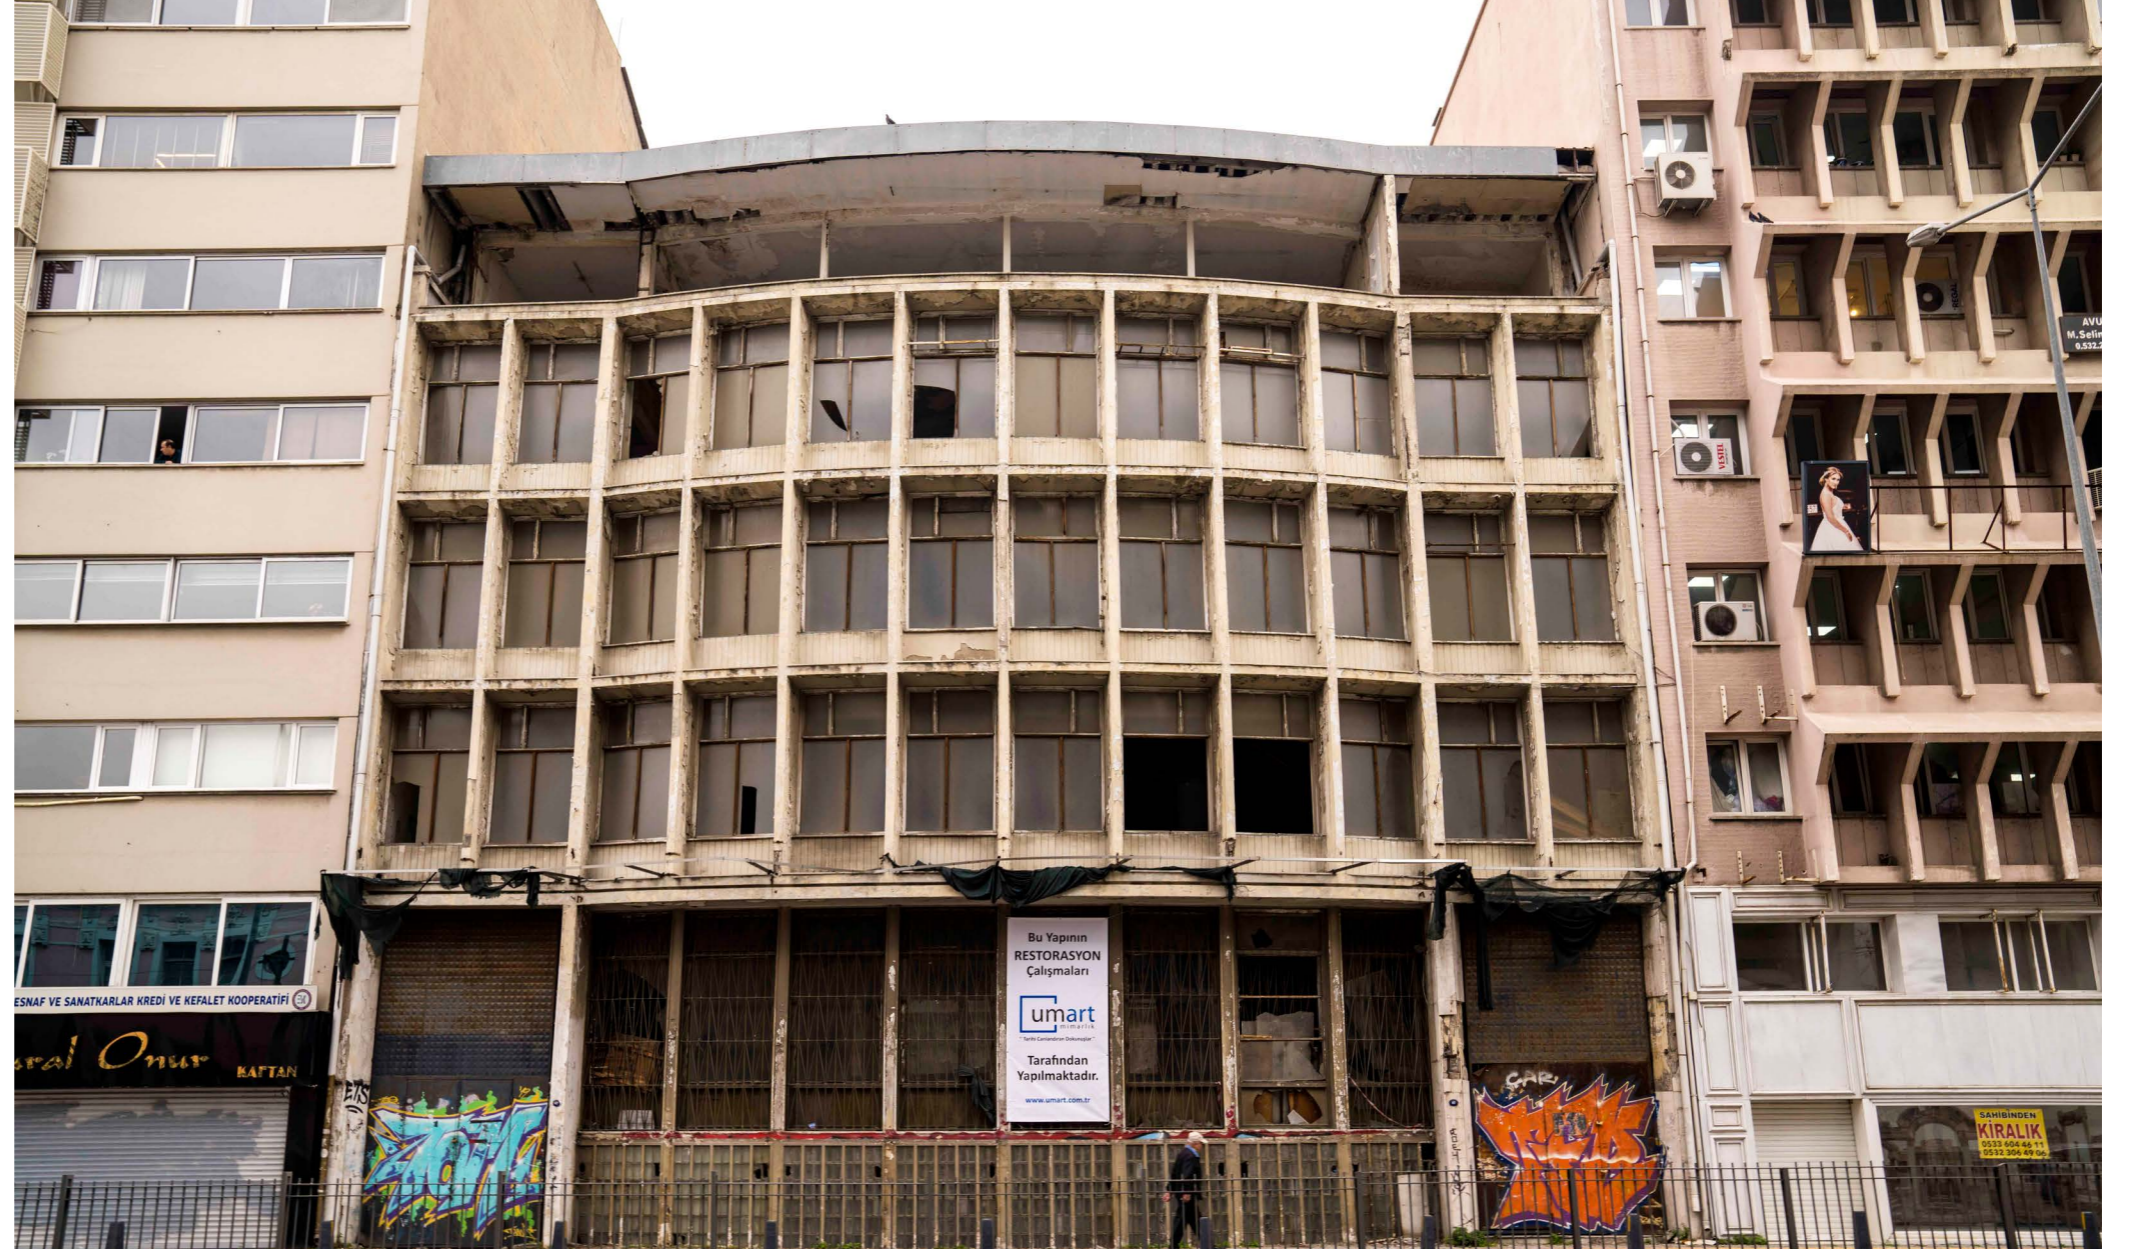
Figür 14.1.
Günümüzde Cumhuriyet Bulvarı'ndan Türk Ticaret
Bankası'nın ön cephesine genel bakış
(Kaynak: İzMiras, 2023).

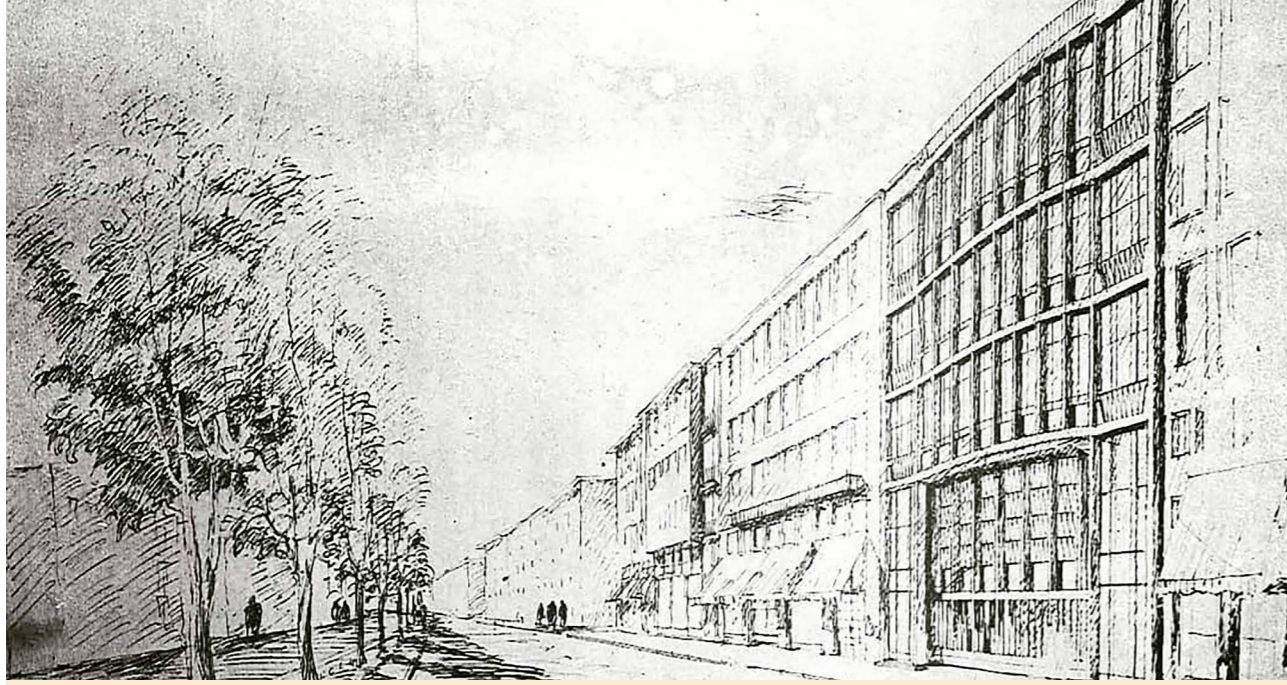
Figür 14.2. 1951 yılında düzenlenen yarışmada birinci olan, Yüksek Mühendis ve Mimar Enver Tokay, Ali Kızıltan ve Lütfü Zeren'in ortak olarak yaptığı projenin çizimlerinden bankanın ön cephesinin çizimi (Kaynak: facebook.com, "Küllerin Doğan Şehir İzmir", 15.01.2024).

İzmir Türk Ticaret Bankası binası kentteki 2. Ulusal Mimari Akımı'nın temsilcisi olan önemli yapılarından biridir. Kübik formdaki bina inşa edildiği dönemde zemin üzeri üç katlı iken; yapıya süreç içerisinde bir kat daha eklenmiştir. Cephe düzeni simetrik ve gridal cephe kaplamalarıyla bütüncül bir yapıya sahiptir. Tasarımda hareketlilik, cephenin dışbükey kavisli formuyla sağlanır. Zemin katı ana giriş katı olarak daha yüksektir ve daha transparan bir dokuya sahiptir. Dikdörtgen formu pencere önünde kaplamalı, kısa parapetler vardır. Zemin katta sade ve geometrik formda çelik cam korkulukları vardır.

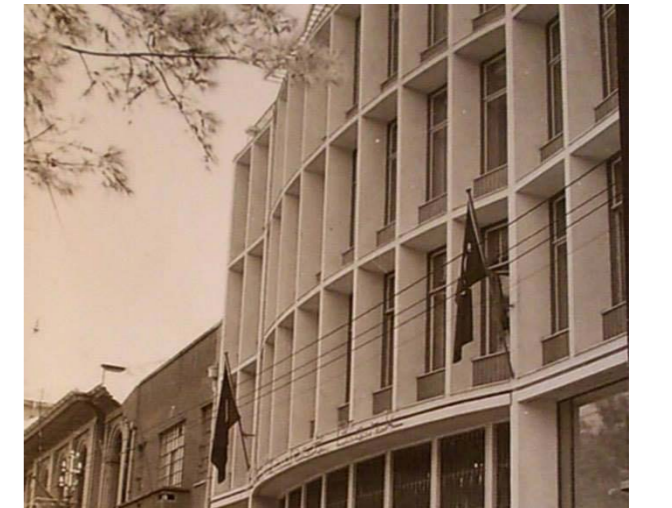
Figür 14.4. 1950'lerden Türk Ticaret Bankası'nın genel görünümü (Kaynak: facebook.com, "Küllerin Doğan Şehir İzmir", 15.01.2024).

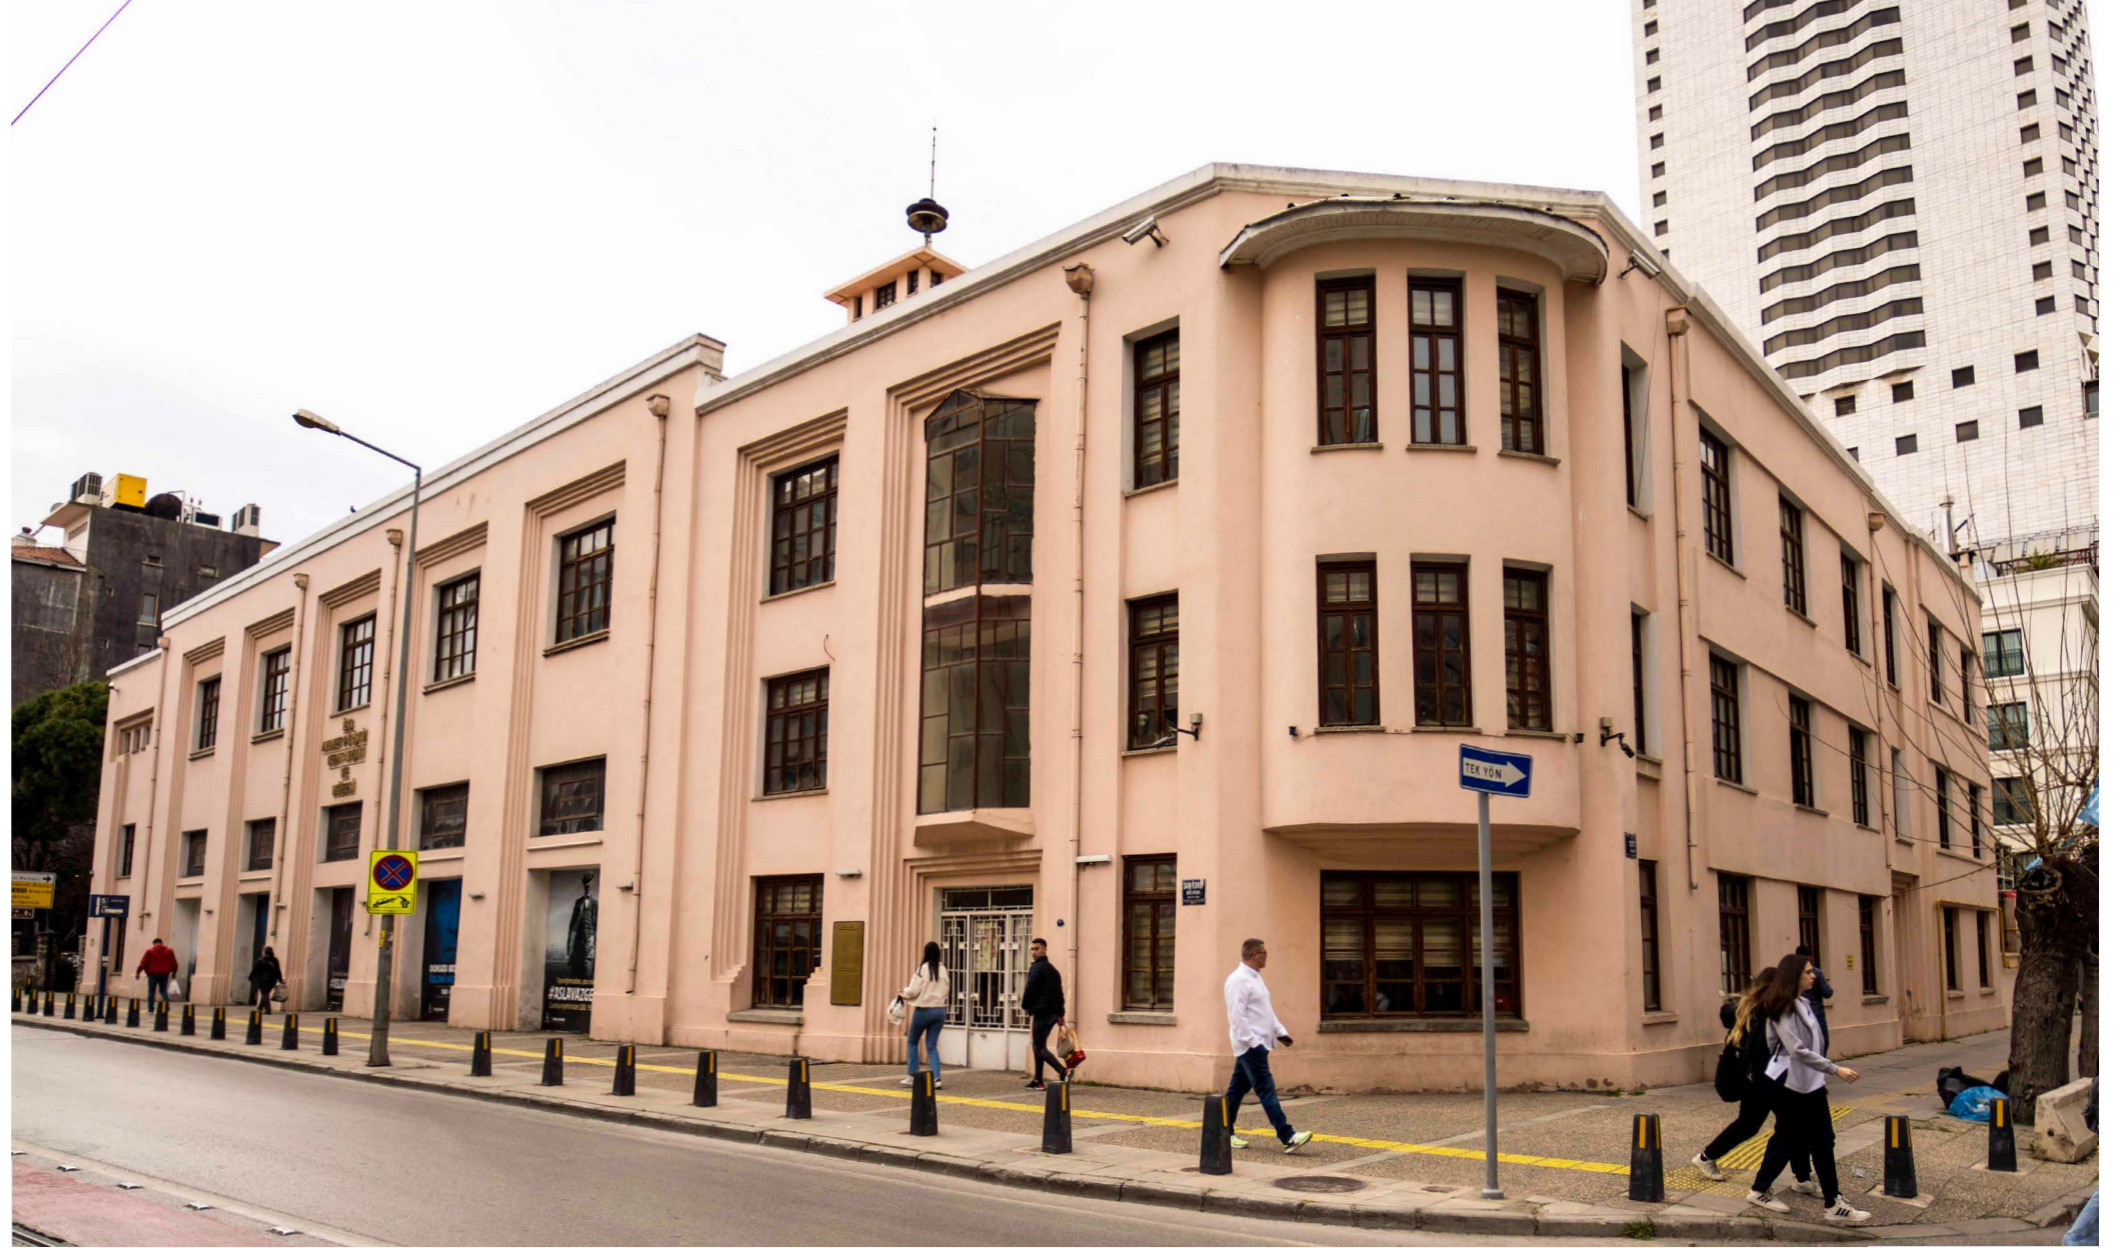
Figür 15.1.
Çankaya İtfaiye Binası'nın Şair Eşref Bulvarı'ndan
günümüzdeki genel görünümü
(Kaynak: İzMiras, 2023).

Üç kat yüksekliğindeki yapının kuzeybatı ucu teras çatı ile diğer bölümleri ise kırma çatı ile örtülmüştür. Ana kütle'nin kuzeybatısında yer alan kare planlı kule, bulvar ve sokağın kesişimindeki pahlı köşe vurgusu ve girişi vurgulayan camekanlı çıkma, kütle'nin öne çıkan köşesi zemin pencere alınışından itibaren dışa taşırılmış ve alt yüzeyi kademeli

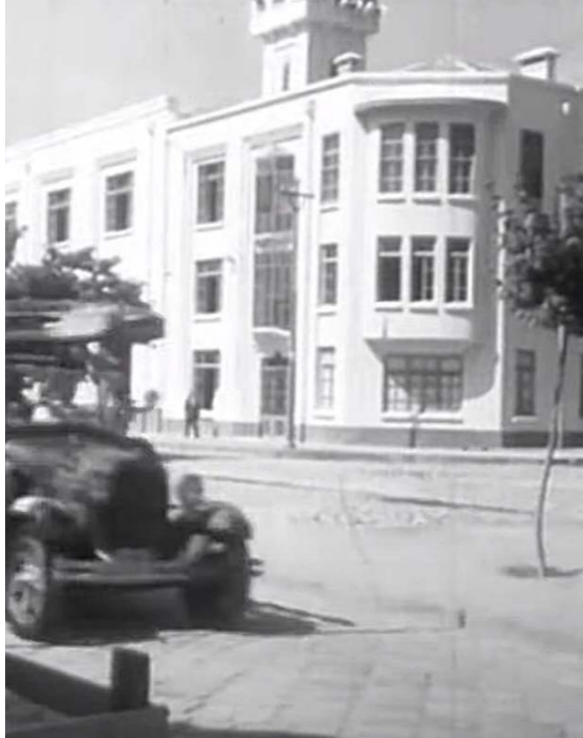
Figür 15.2. 1930'larda Çankaya İtfaiye Binasının Şair Eşref Bulvarı'ndan genel görünümü (Kaynak: facebook.com, "Küllerin Doğan Şehir İzmir", 15.01.2024).

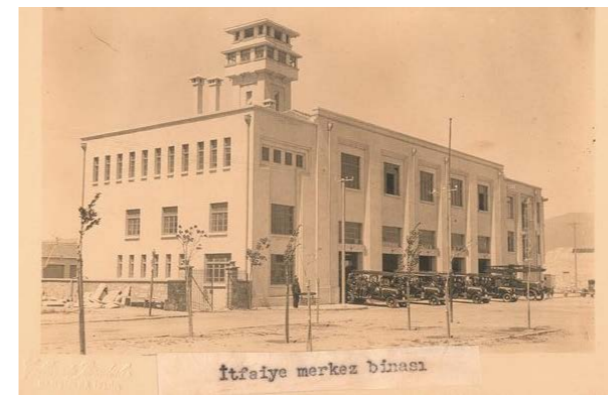
Figür 15.4. Çankaya İtfaiye Binasının ilk yapıldığı 1930'lu yıllardan genel görünümü (Kaynak: facebook.com, "Küllerin Doğan Şehir İzmir", 15.01.2024).

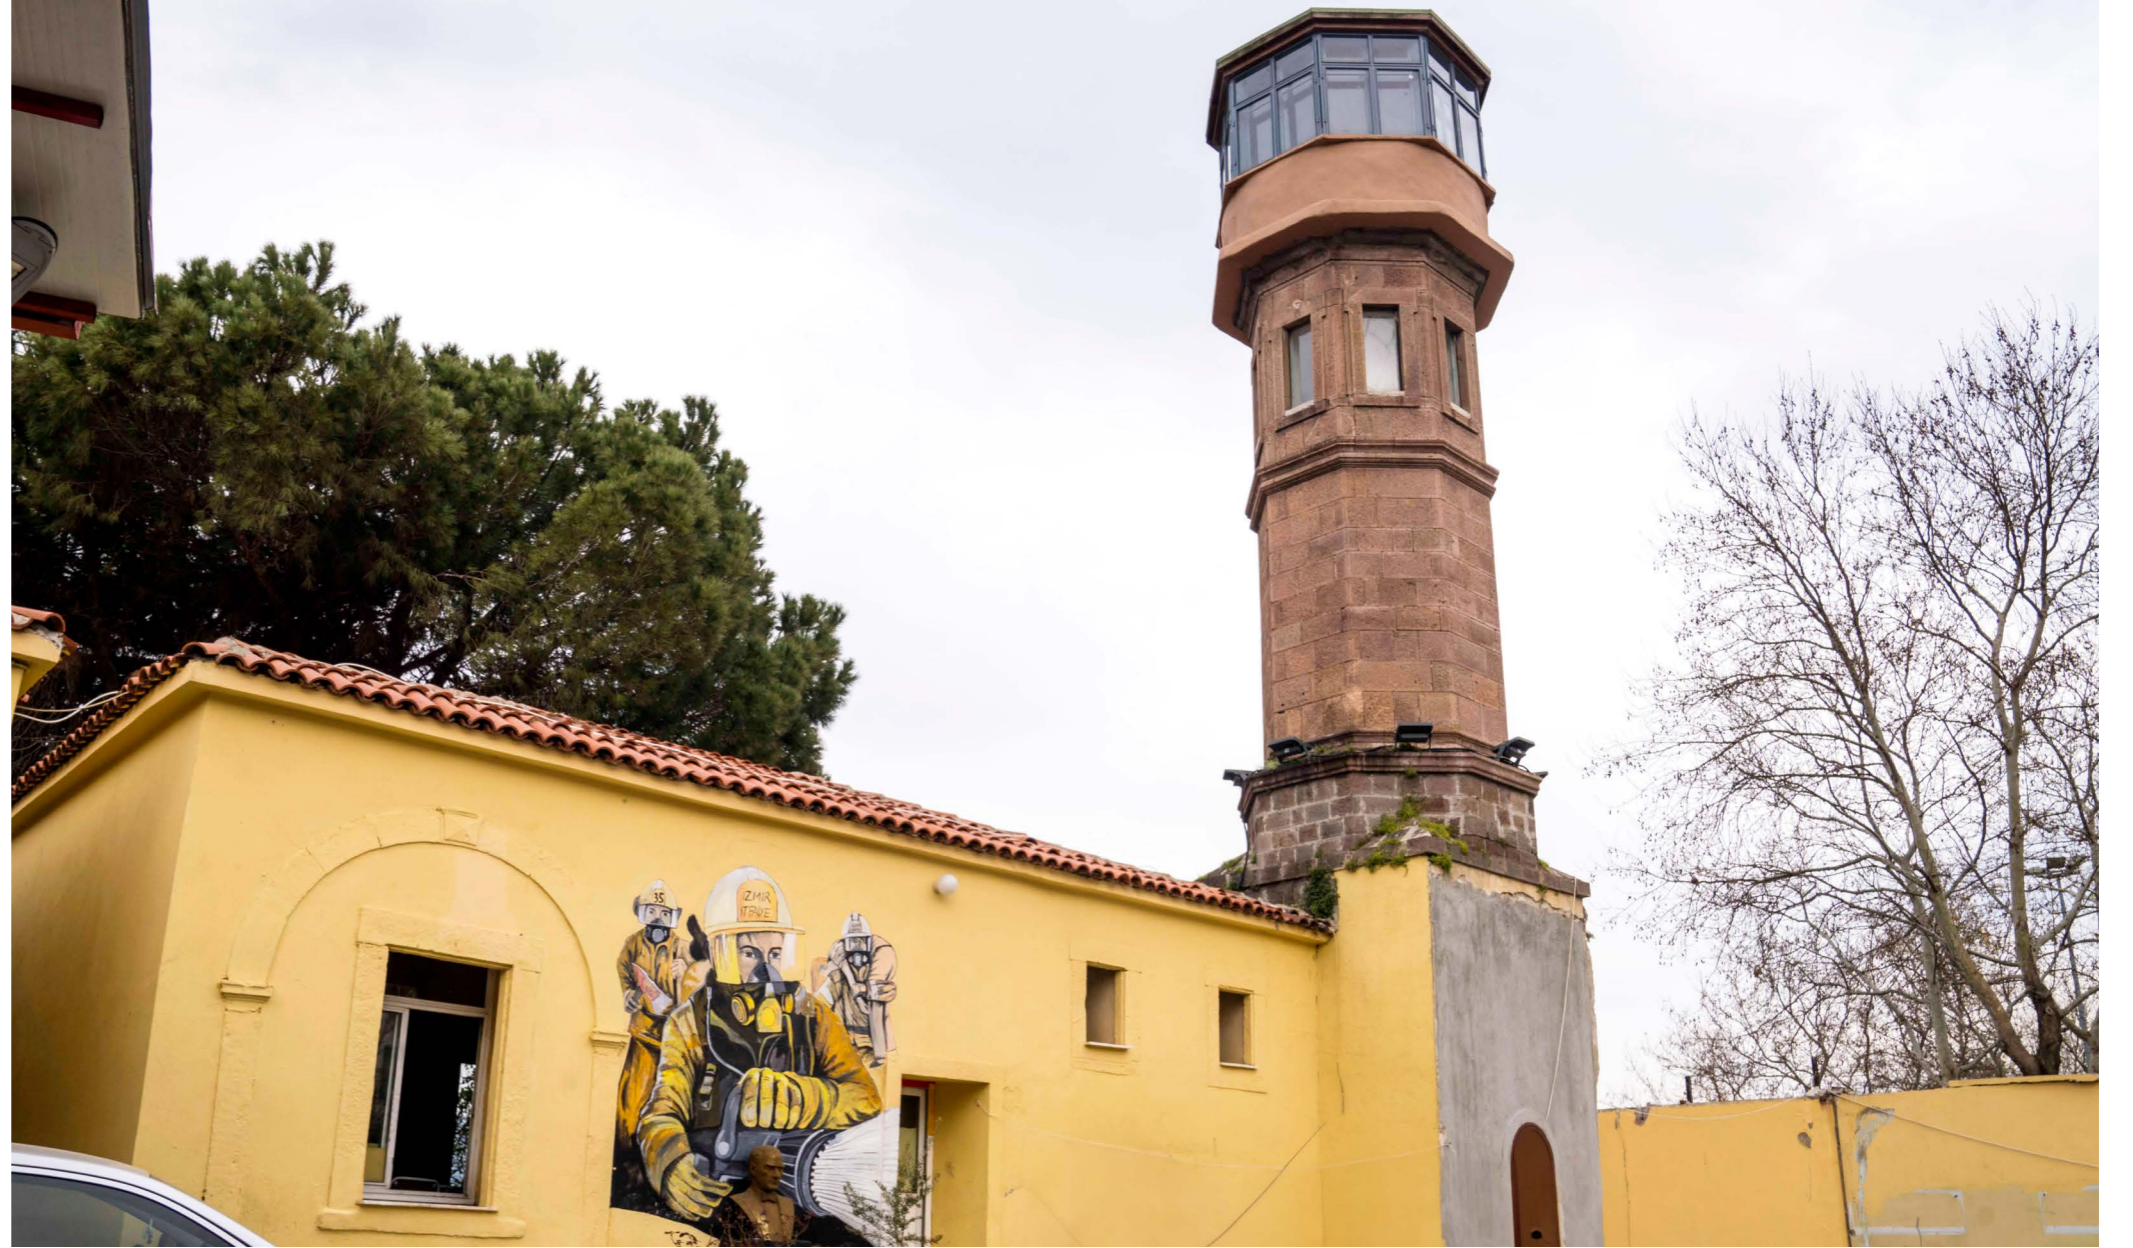
Figür 16.1.
Kadifekale Yangın Gözetleme Kulesinin günümüzdeki
genel görünümü
(Kaynak: İzMiras, 2023).

Binanın yangın kulesi 10 metre yüksekliğindedir. Kule yığma sistemle almaşık duvar örgüsü kullanılarak inşa edilmiştir ve üzeri iki farklı andezit kesme taşla kaplanmıştır. Zemini kare olan kule trapezoidal formda yükselir ve dikdörtgen kesitli birinci silmeden sonra sekizgen plan formuna döner. Bu geçiş üçgen şeklinde payandalarla desteklenir. Bu bölümler gri tonlu andezitle kaplanmış olup, payandalarla desteklenen sekizgen bölüm dekoratif ikinci silmeyle bölünüp, daha küçük çaplı şekilde yükselmeye devam

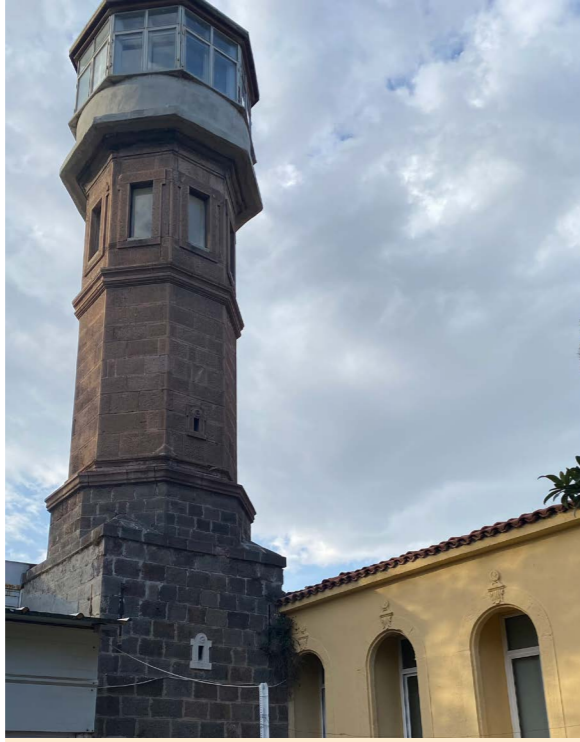
Figür 16.2. Kadifekale Yangın Gözetleme Kulesinin kuzey cephesinden günümüzdeki genel görünümü (Kaynak: İzMiras, 2023).

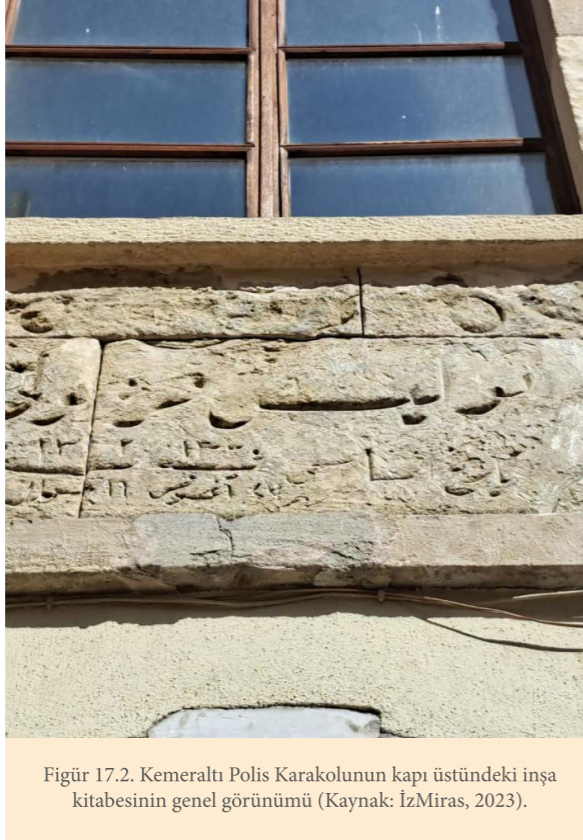
Figür 17.2. Kemeraltı Polis Karakolunun kapı üstündeki inşa kitabesinin genel görünümü (Kaynak: İzMiras, 2023).

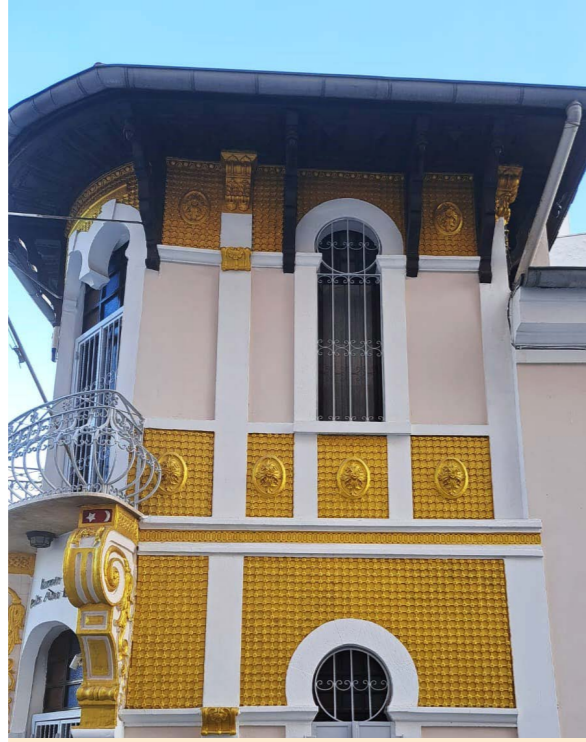
Figür 18.2. Karakolun Keçeciler caddesine bakan cephesinin görünümü (Kaynak: İzMiras, 2023).

Yapının dönem eki haricindeki pencere açıklıkları atnalı kemer geçişlidir. Keçeciler'e bakan dönem ekinde ise; pencere açıklıklarının zeminde dikdörtgen formu, birinci katta niş ile çerçevelenmiş basık kemerli olduğu görülmektedir. İki cephede de gözlemlenen pilasterlerin girland başlıkları bulunmaktadır. Girişin de yer aldığı pahlı köşenin birinci kat hizasında, konsolların dayanak olduğu Fransız tarzı dairesel balkon

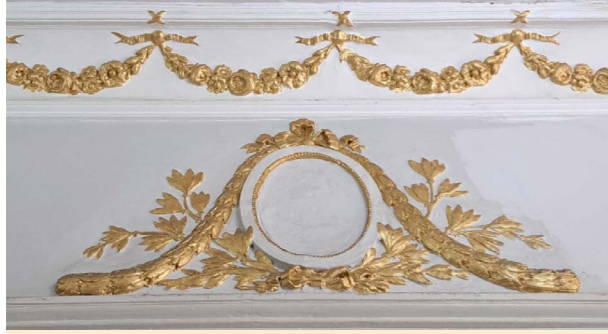
Figür 19.2. Basmane Polis Karakolu zemin holünün iki tarafında bulunan odaların kapılarının üstünde bulunan süsleme detayları (Kaynak: İzMiras, 2023).

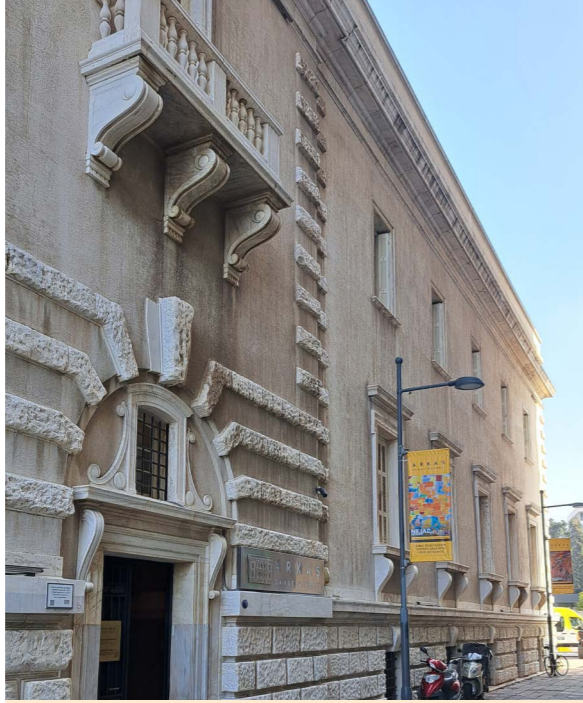
Figür 21.2. Fransız Konsolosluk Binasının Fransa sokağına (1380 sokak) bakan cephesinin günümüzdeki genel görünümü (Kaynak: İzMiras, 2023).

Taş kullanımının ön planda olduğu yapı mermer süsleme detayları ile dikkat çekmektedir. İki girişli yapıda pencere açıklıklarında beşik kemer geçişi ve dikdörtgen formlu pencereler bir arada kullanılmıştır. Zemin kotu ile silme kotu arasında kalan kısımda mermer düzgün kaba yonu kesme taş örgü ile cephe kaplanmıştır. Bulvardan Kordon'a geçilen sokak üzerinde yer alan dikdörtgen formlu, mermer söveli kapı ise; yapının günümüzde sanat merkezi olarak kullanılan bölümüne girişi sağlar. Kapıyla aynı aks üzerinde mermer korkuluklu ve konsollu küçük bir balkon yer almaktadır. Ana giriş açıklığının üzerinde mermer

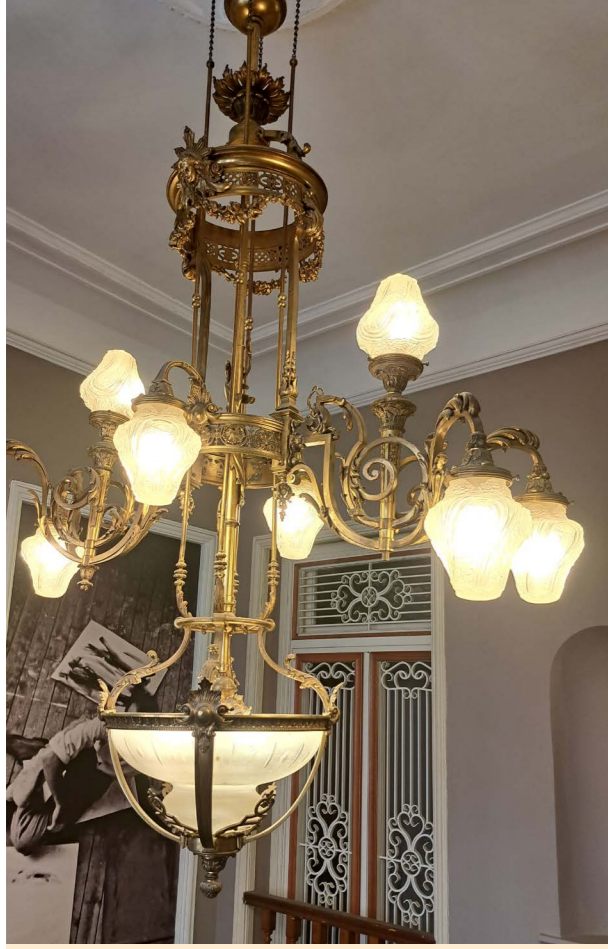
Figür 21.4. Fransız Konsolosluğu lojman bölümünün zemininden birinci kata çıkan merdiven boşluğunun tavan göbeğinde bulunan avizden detay (Kaynak: IzMiras, 2023).
