İZMİR'DE KAMU YAPILARI

19. Yüzyıl Son Çeyreği
20. Yüzyıl Ortası

Bu bölümde İzmir'in tarihini ve modernleşme sürecini yansıtan 19. yüzyıl sonundan Erken Cumhuriyet Dönemi'ne kadar olan zaman diliminde, kent merkezinde bulunan 25 kamu yapısı incelenmiştir.

Banka, borsa, karakol, konsolosluk gibi çeşitli işlevlere sahip bu yapılar, tarihçeleri, mimari özellikleri ve güncel durumları üzerinden değerlendirilmiştir.

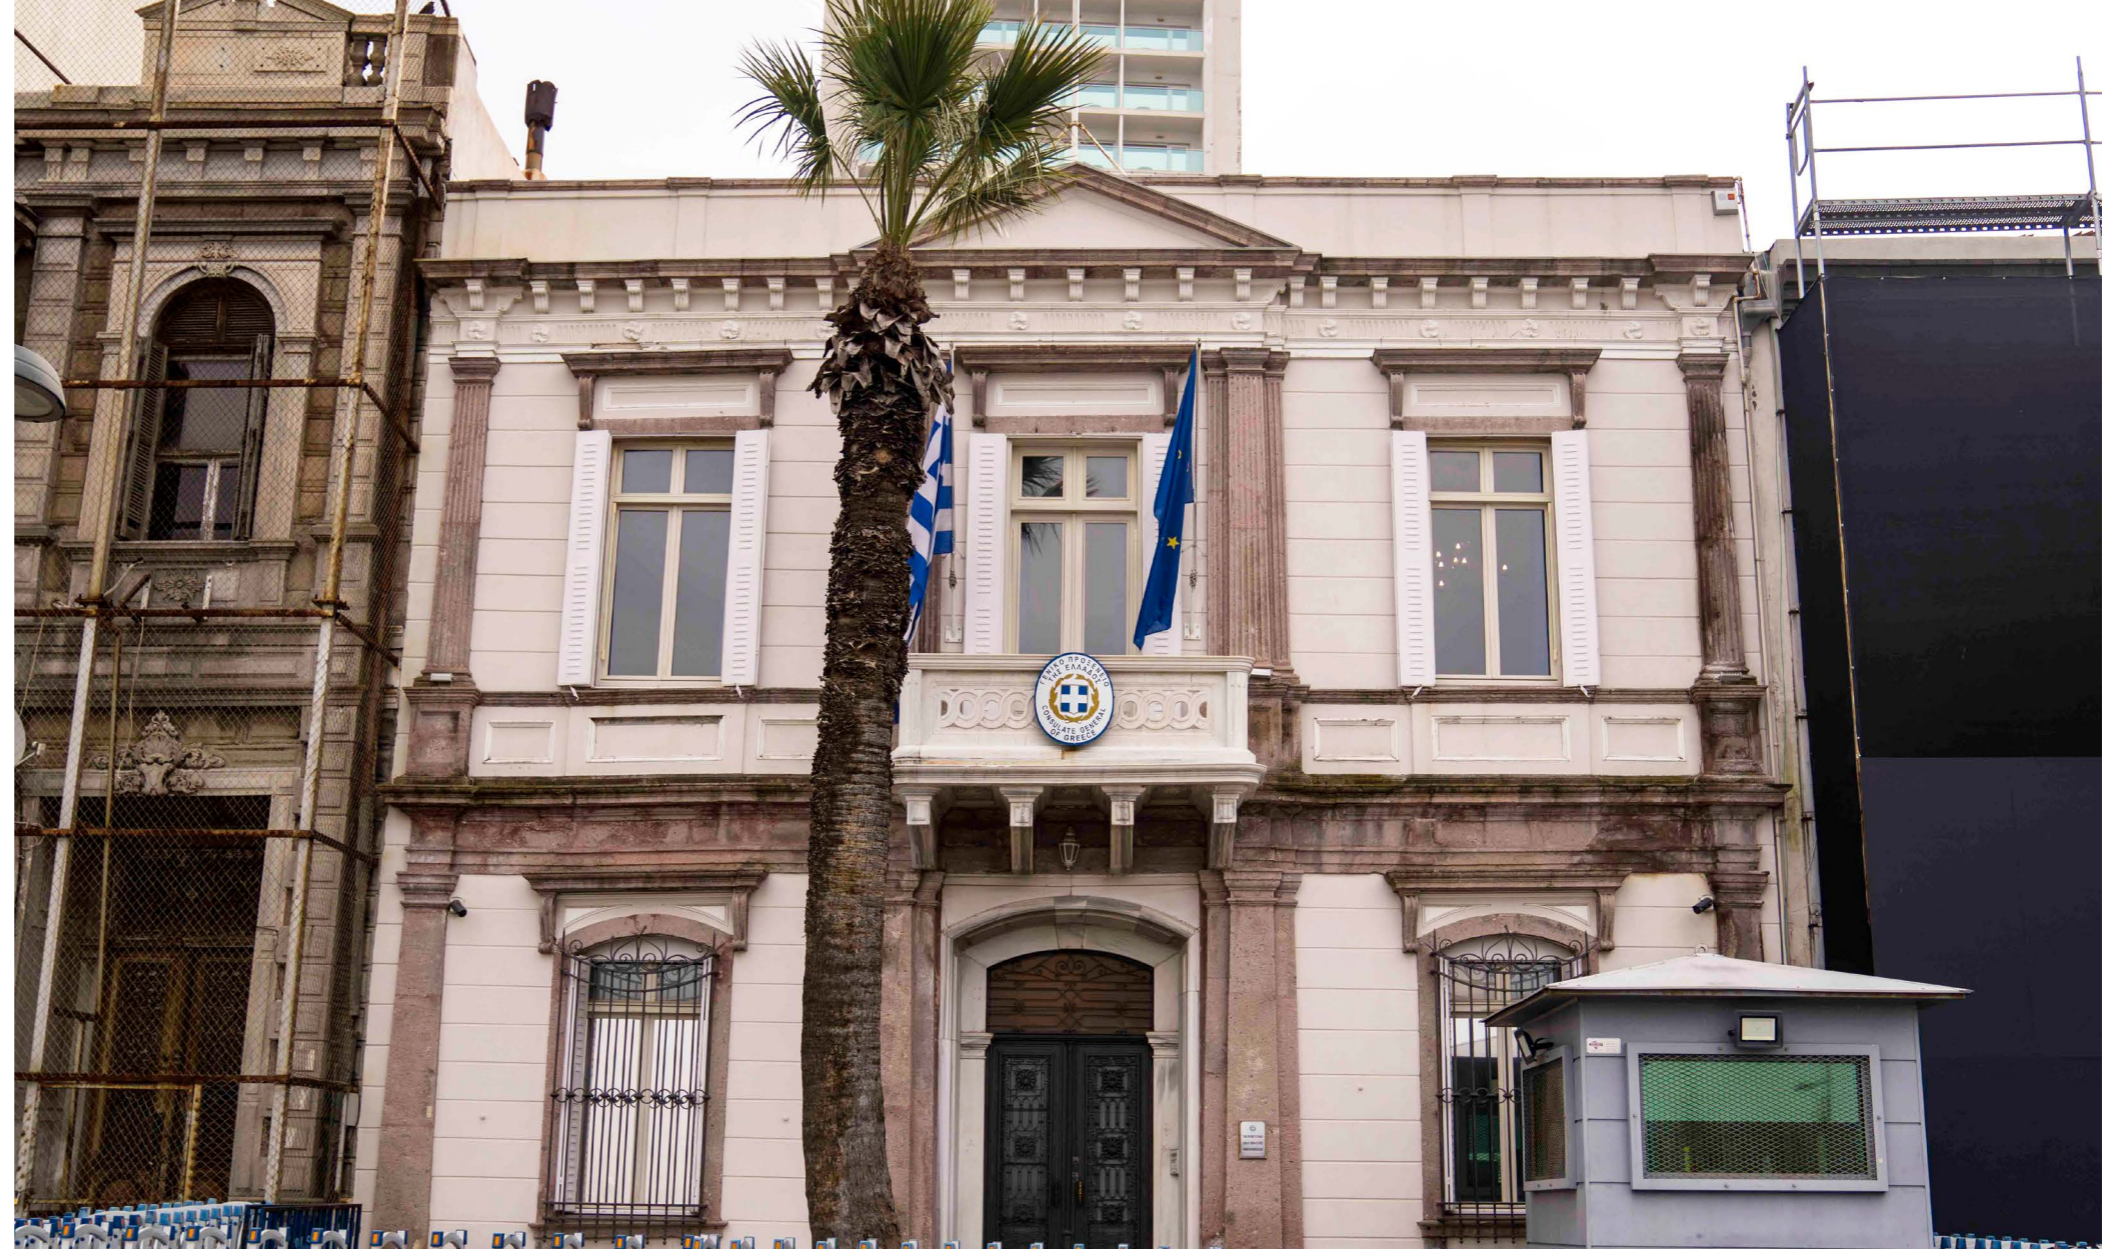
Figür 22.1.
Yunan Konsolosluğu binasının Atatürk caddesi yönündeki
cephesinin günümüzdeki genel görünümü
(Kaynak: İzMiras, 2023).

Yunan Konsolosluğu'na 2015 yılında temelden güçlendirme yapılmış ve yapı aslına uygun olarak restore edilmiştir. Güncel olarak statik bir sorunu görünmeyen binanın dış cephesinde yüzeysel patina, bölgesel renk değişimi ve kılcal çatlaklar bulunmaktadır. Bu bozulmalar binaya zarar verecek seviyede gözlemlenmemektedir. Yapı mevcut haliyle iyi korunmuş durumdadır. Bina günümüzde konsolosluk binası olarak kullanılmaya devam edilmektedir.

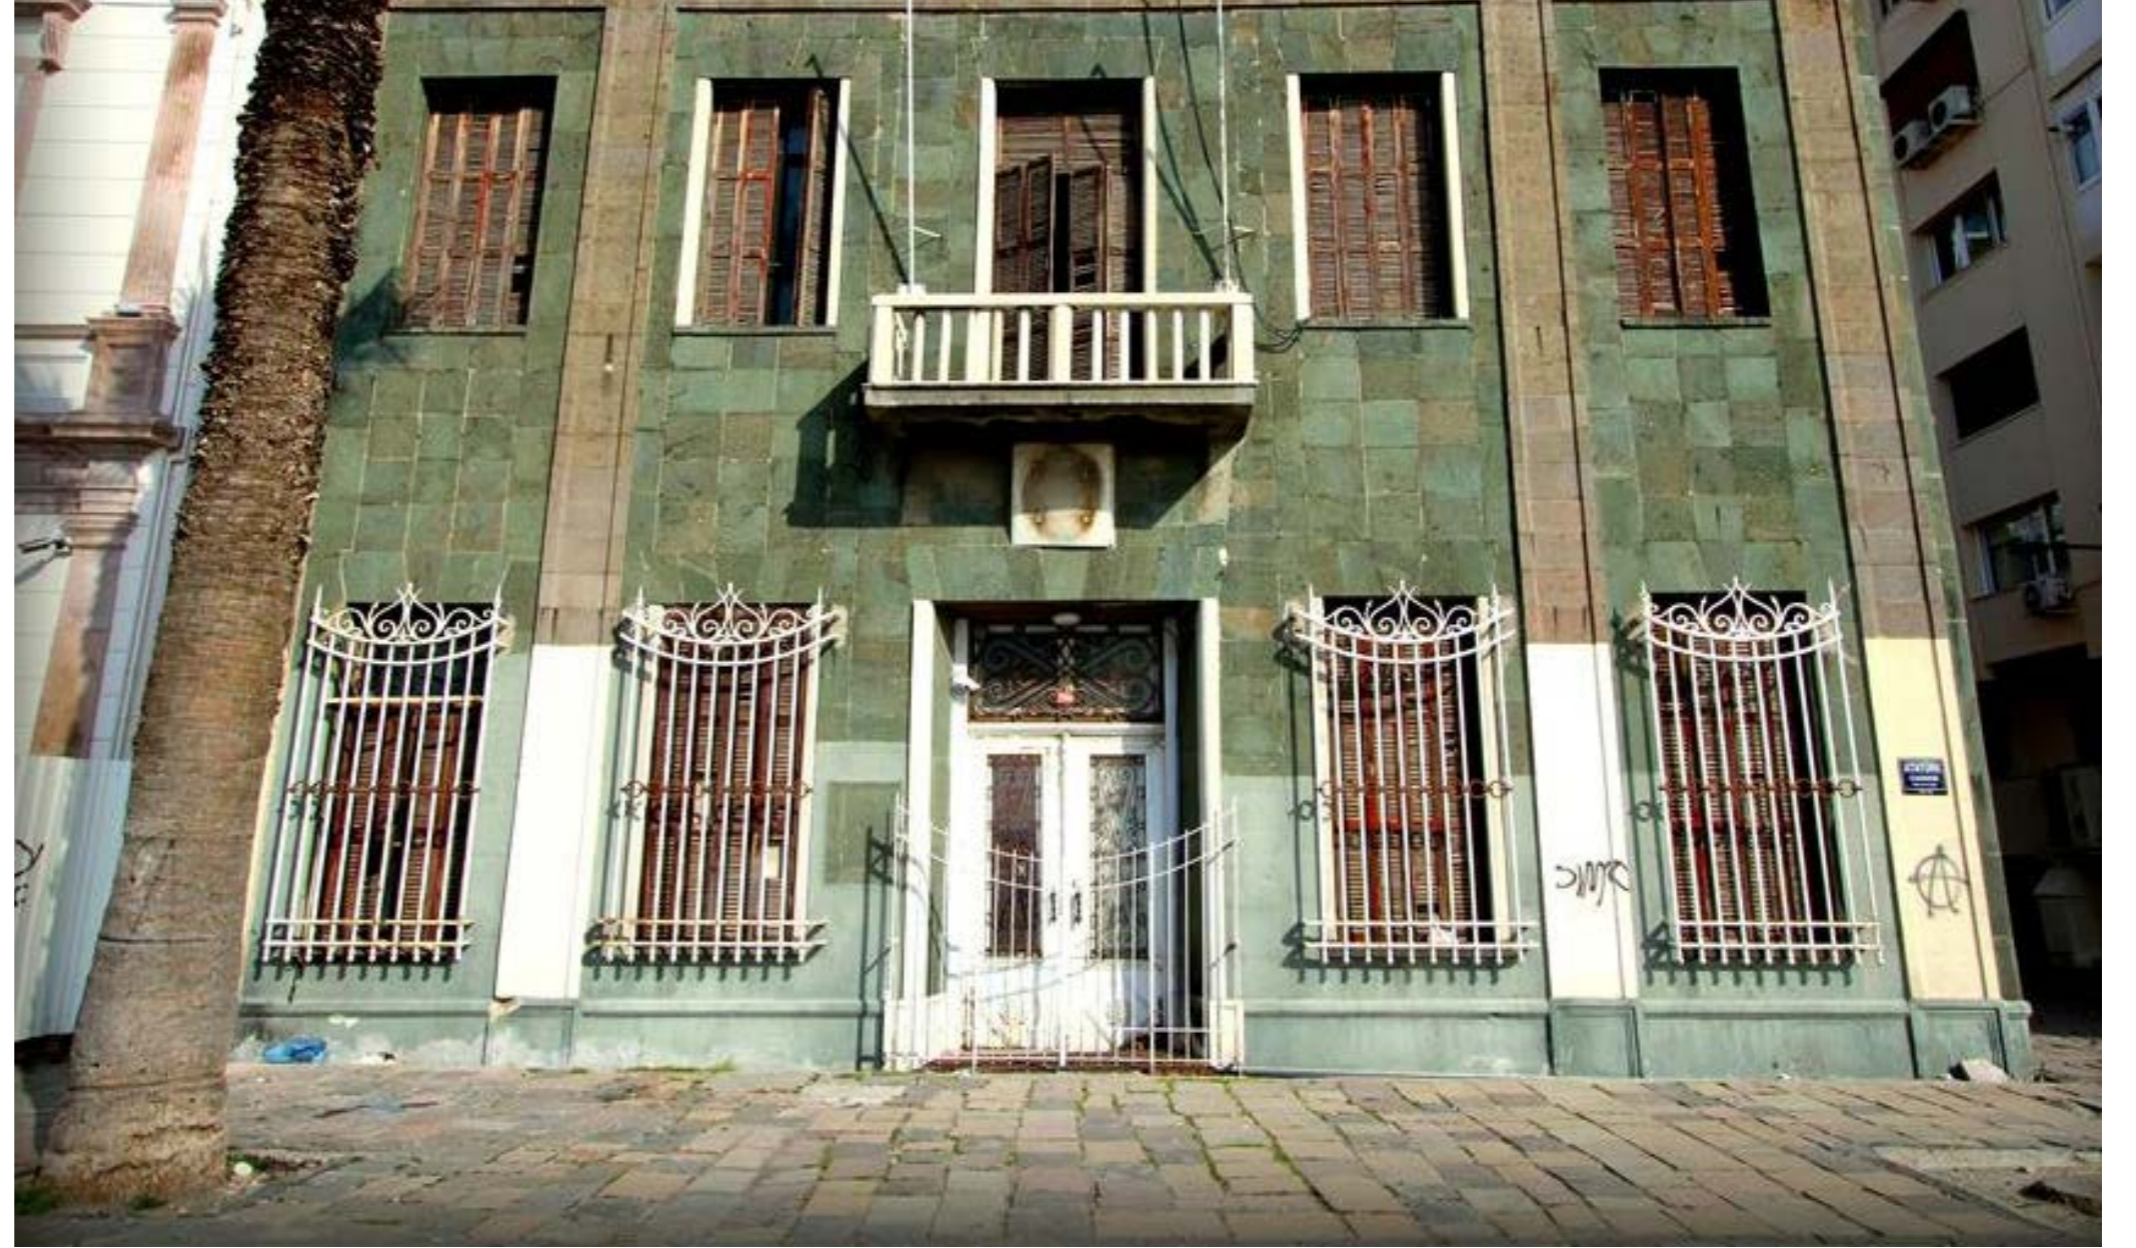
Figür 23.1.

Alman Konsolosluğu binasının yakın zamanda restorasyona girmeden önce Atatürk caddesi yönünden fotoğrafı
(Kaynak: İzMiras, 2023).

Yapı 2007 yılına kadar Alman Başkonsolosluğu olarak kullanılmıştır. Uzun süre atıl kalan yapı günümüzde restorasyon sürecindedir. Yapının müze ve işyeri olarak işlevlendirileceği bilinmektedir.

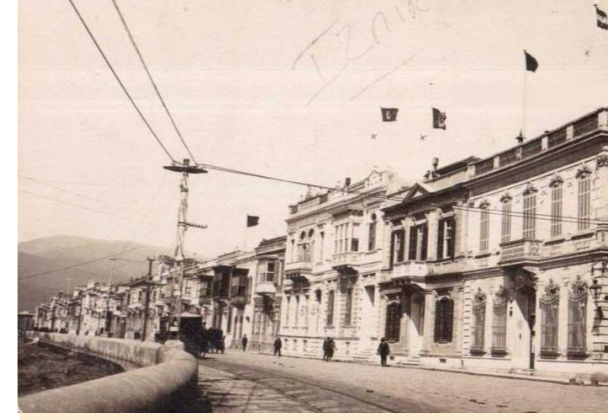
Figür 23.3. Alman konsolosluk binasının cephesindeki değişiklikler yapılmadan önceki görünümü (Kaynak: facebook.com, "Küllerin Doğan Şehir İzmir", 15.01.2024).

Yapının, zaman içerisinde yapılan müdahalelerle büyük ölçüde değiştiği bilinmektedir. 1920-1930'lardan kalan eski fotoğraflarda yapının kapı ve pencere len-to üstlerinde Art-Nouveau üslubunda frizleri, yoğun bezemeli parapet duvarı, balkon korkuluklarında bezemeli taş panelleri, birinci kat pencere araları ile köşelerde pilasterleri olduğu görülür. Yapıdaki değişikliklerin, eski fotoğraflardaki Alman bayrağındaki

değişimden referansla, İkinci Dünya Savaşı yıllarında gerçekleştirildiği düşünülmektedir. Bu değişiklikler ile yapı bezemelerinden arındırılmış, cephe yeşil bazalt taşla kaplanmış, balkondaki bezemeli taş korkulukların yerine daha yalın taş korkuluklar yerleştirilmiştir. Kapı ve pencerelerdeki ferforje parmaklıklar, yapının ilk inşa edildiği dönemden günümüze ulaşan özgün cephe elemanlarıdır.

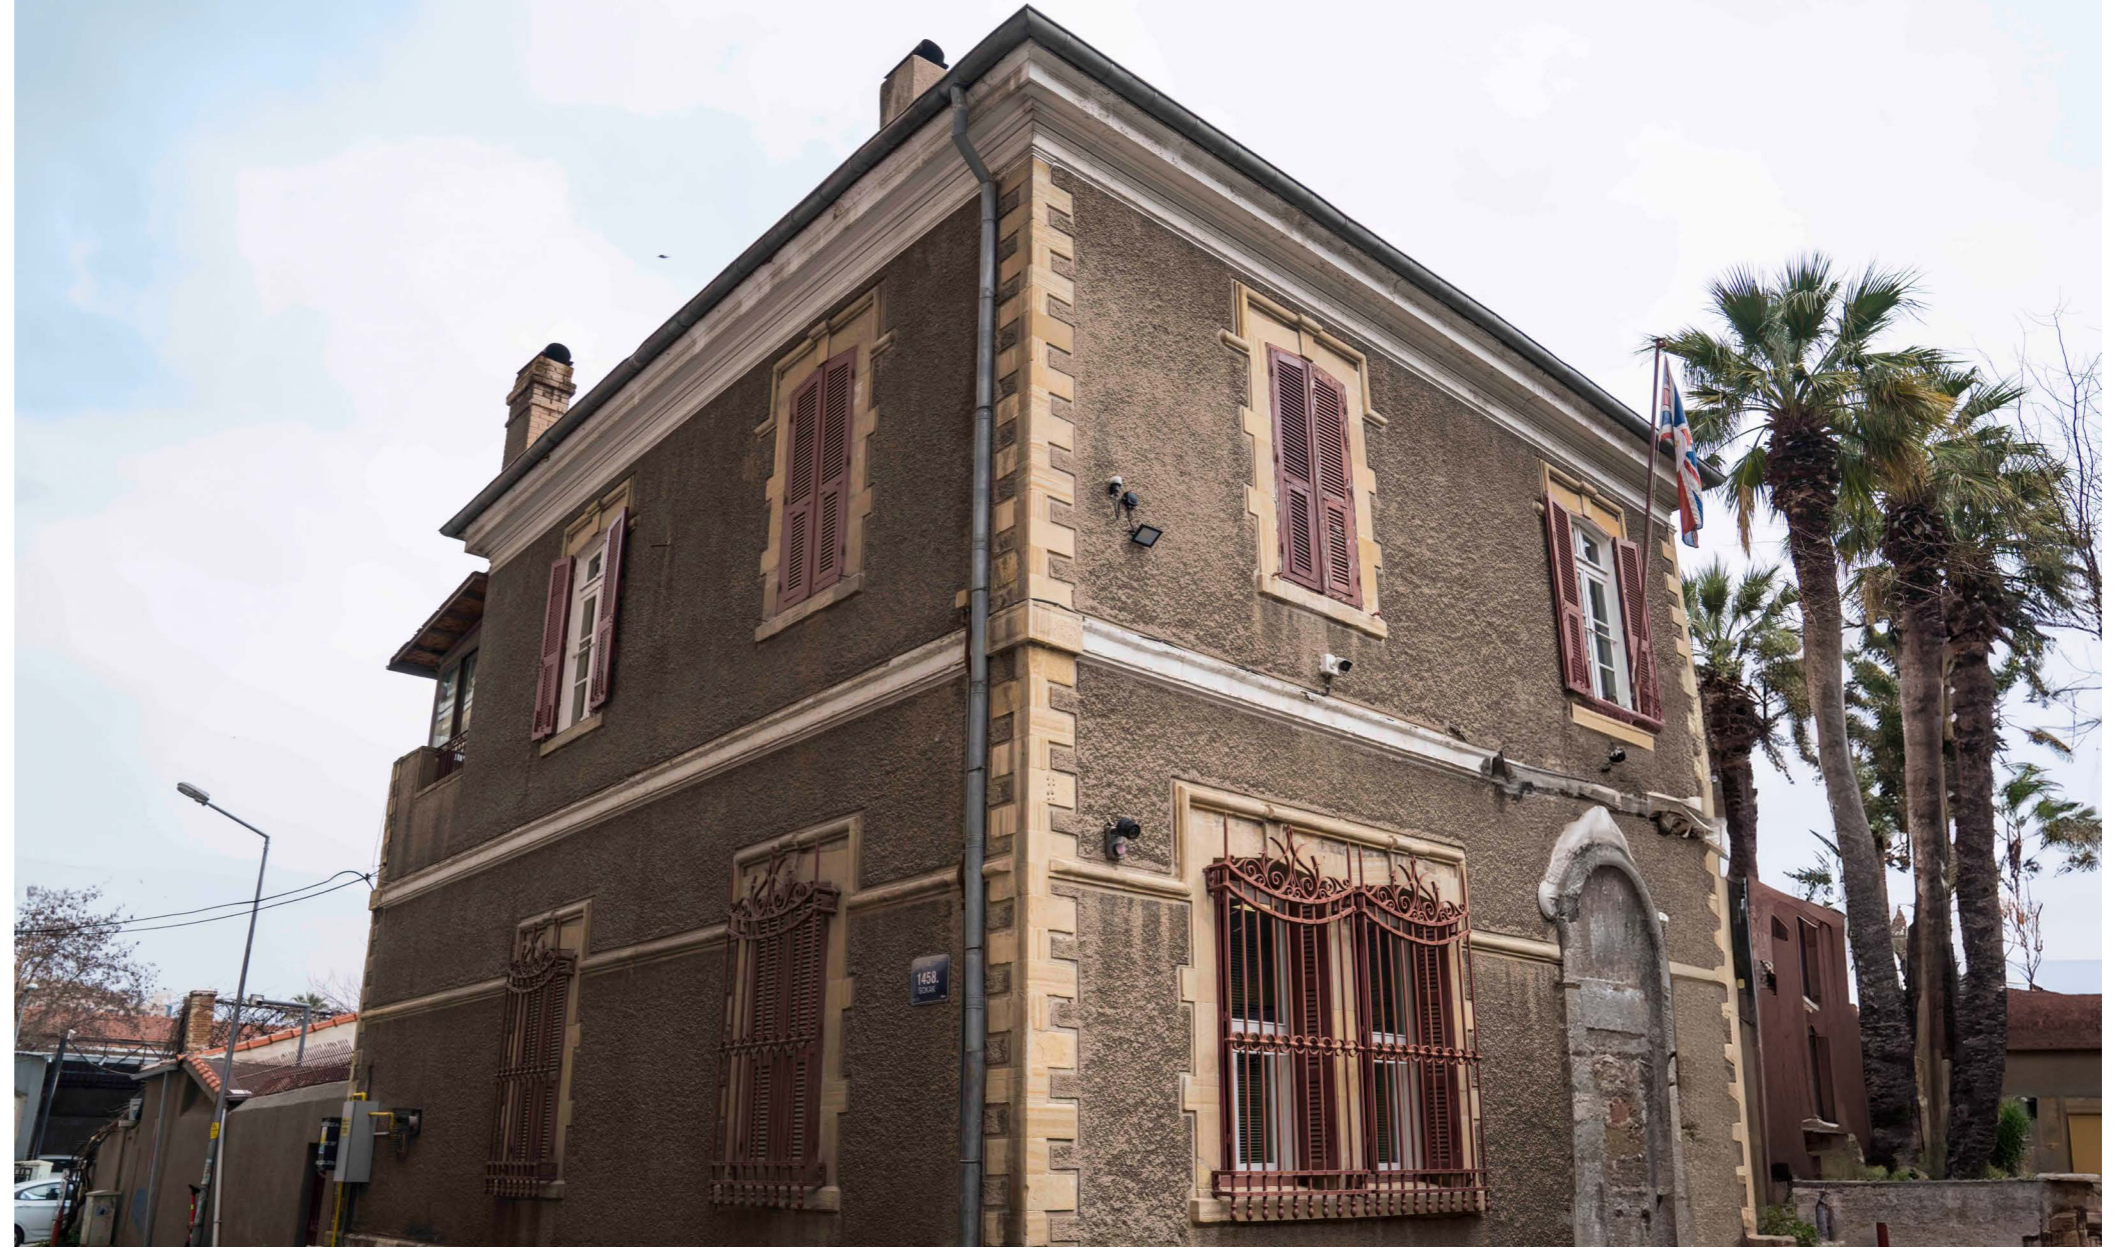
Figür 24.1.
İngiliz Konsolosluğu binasının Anglikan Kilisesi bahçe
kapısı önünden günümüzdeki genel görünümü
(Kaynak: İzMiras, 2023).

İngiliz Konsolosluğu binasında güncel statik veya mimari bozulma görülmemektedir. Bina'da dışarıdan gözlenebilecek bir hasar bulunmamaktadır, bu sebeple restorasyon veya tadilat gerektirmediği, düzenli bakımına devam edilmesinin yeterli olduğu düşünülmektedir. Binanın özgünlüğünü azaltan etkenler ise, ön cephedeki klima dış ünitesi, güvenlik kameraları, elektrik kabloları, acil durum gaz vanası ve arka cephedeki balkona ek olarak yapılan balkon kapamasıdır.

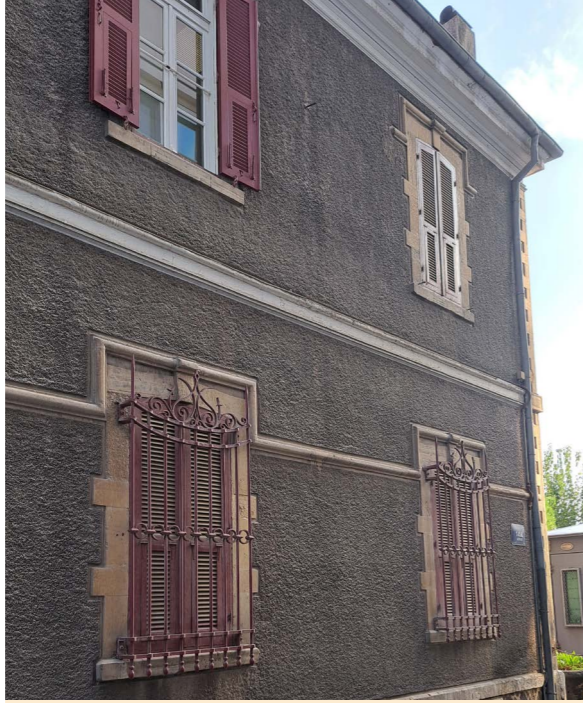
Figür 24.2. İngiliz Konsolosluğunun 1458 sokağa bakan cephesinin günümüzdeki genel görünümü (Kaynak: İzMiras, 2023).

İngiliz Konsolosluğu binası bodrum katı dahil üç katlı, kareye yakın dikdörtgen planlı bir yapıdır. Zemin ve birinci kat, kat silmesiyle bölünmektedir. Bina giriş kotu yol kotundan iki basamak yüksektedir. Binanın arka cephesinin sağ köşesinde açık balkon bulunmaktadır. Açık balkonun önünden çelik saçakla ayrıca balkon çıkması bulunmakta, açık balkon ise camla kapatılmış ve sundurmalı bir çatıya sahiptir. Sundurmalı çatının su gideri ana binanın giderine bağlanmaktadır. Bununla birlikte yan cephelerdeki bodrum kat pencerelerinin yol kotu altında kalması, binaya göre yol kotunun yükseldiğini göstermektedir. Bina ön cephesine bağlı sonradan eklenmiş betonarmeden yapılmış, dalga motifli kısa bahçe duvarları bulunmaktadır. Arka cephesinde sonradan eklenmiş, sade, yüksek betonarme bahçe duvarı yer alır. Kırmızı çatılı binanın tuğla bacaları bulunmaktadır.

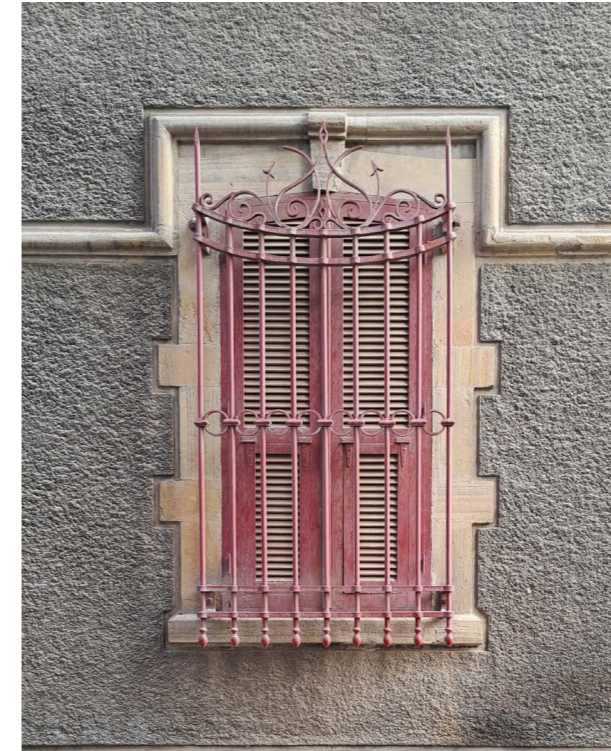
Figür 24.3. İngiliz Konsolosluğunun 1458 sokağa bakan cephesindeki pencere detayı (Kaynak: İzMiras, 2023).

Kareye yakın dikdörtgen formda pencere açıklıkları basık kemerli dışa taşırılmış kilit taşı ve dikdörtgen silme kuşağı ile çerçevelenmiştir. Genel hatları ile yapıda simetri hakimdir. Yapının dökme demir pencere korkulukları zemine bakan noktası kabara formlu, merkezde birbirini tekrar eden halka biçimli kelepçeler gözlenmektedir. Alınlığa bitim noktasına bakıldığında; kıvrımlar, spiral biçimler, merkezinde stilize laleyi andıran motif ile sona ermektedir. Yapının köşesinde yapıda boylu boyunca uzanan silme kuşağı, zikzak dişli biçimli motif tekdüzeliğin önüne geçer.

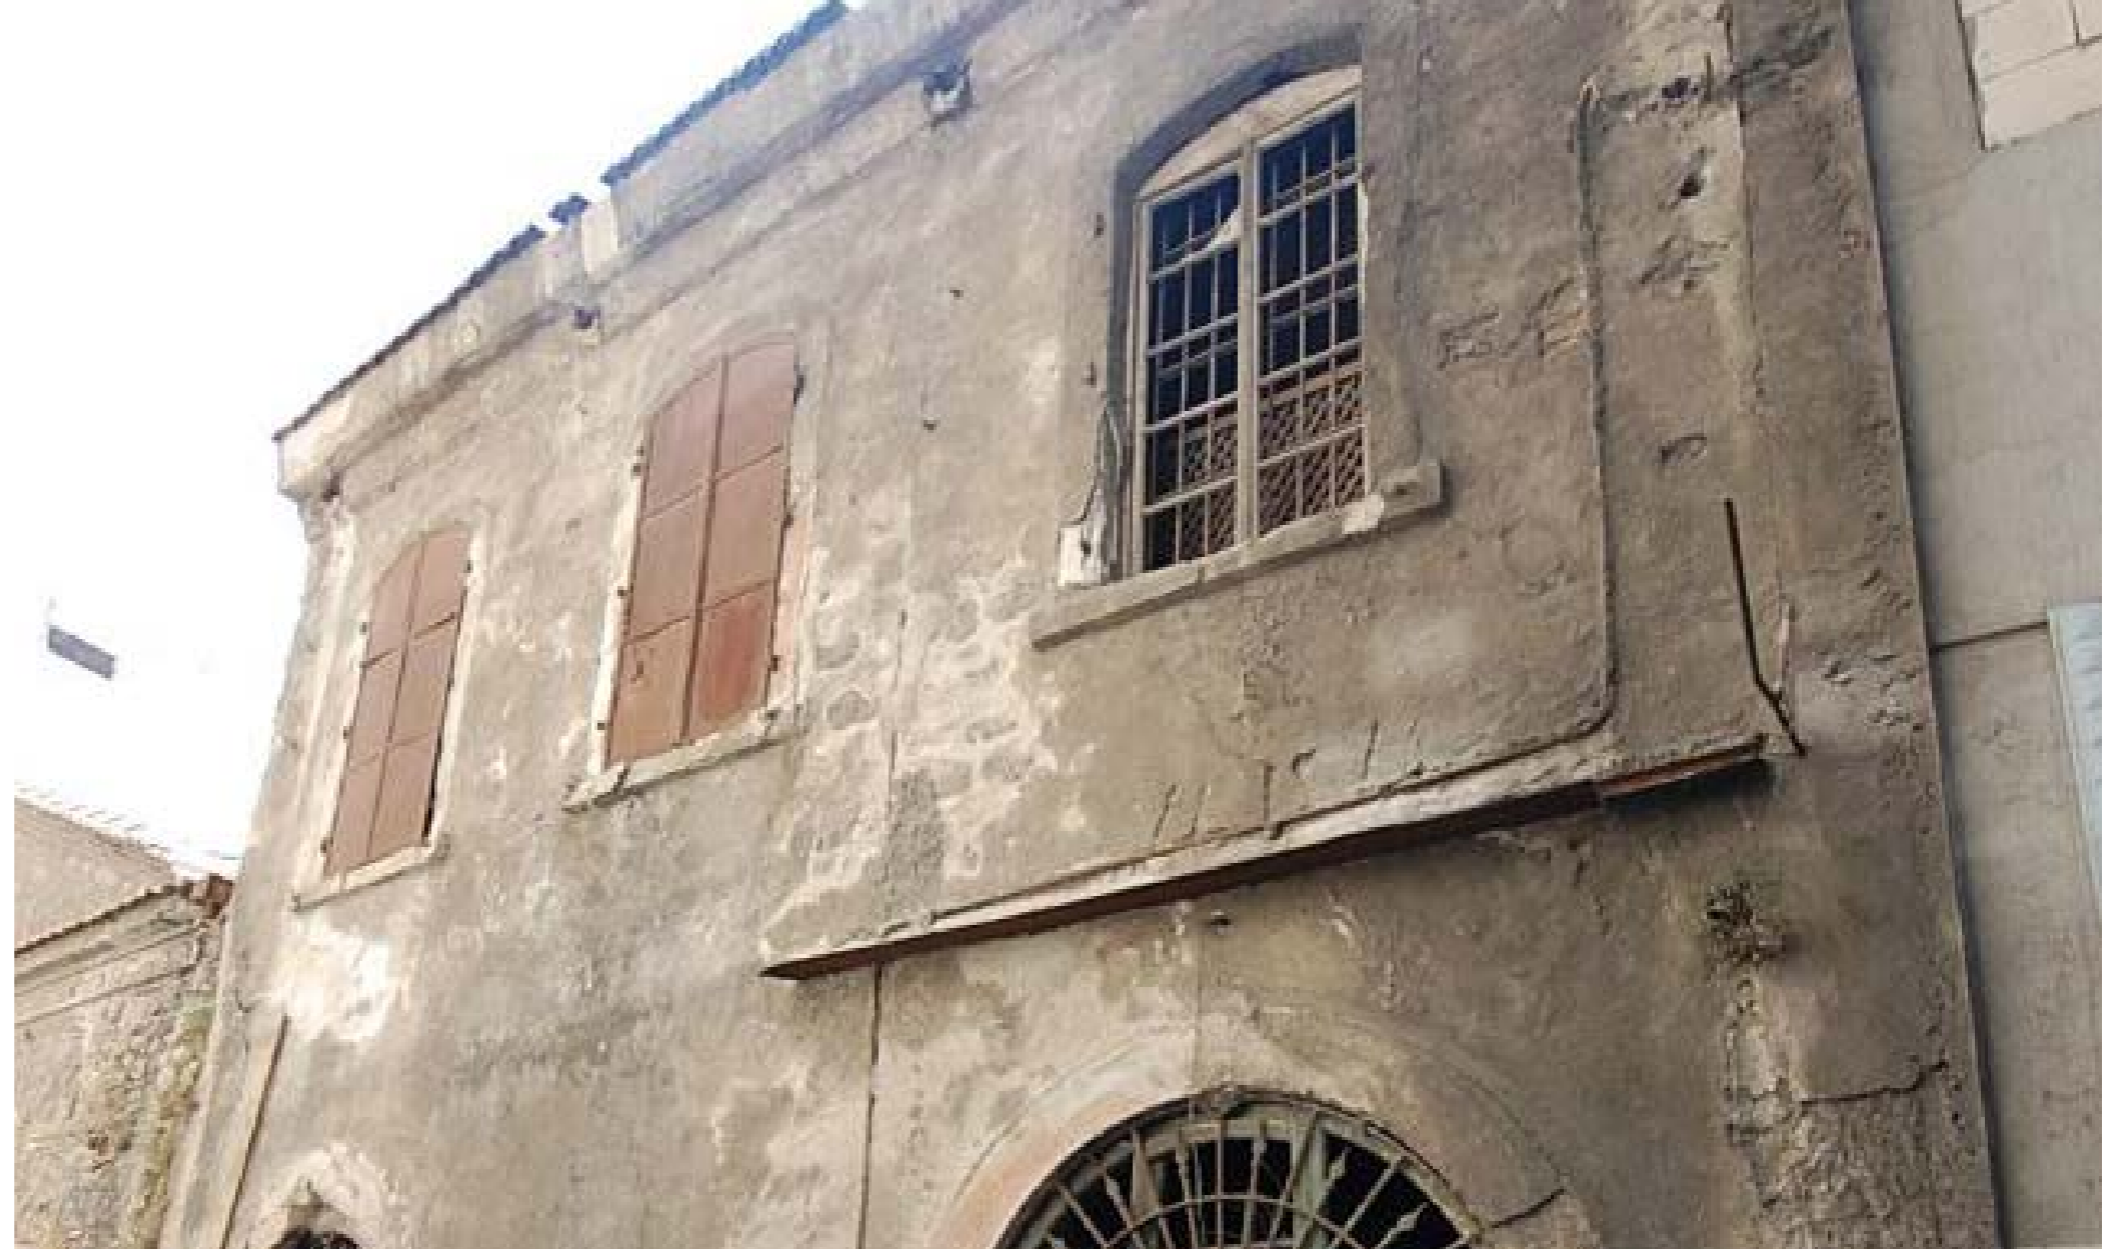
Figür 25.1.
Romanya Konsolosluğu binasının 1347 sokağa bakan
cephesinin 2007 yılındaki genel görünümü
(Kaynak: İzmir Büyükşehir Belediyesi, İzmir Kent Rehberi).

Romanya Başkonsolosluğu günümüzde harabe halindedir ve yıkılma tehlikesine karşı çelik kafesler ile çerçevelenmiş durumdadır. Yığma taş dış duvarda özellikle birinci kat pencerelerinin altında derin çatlaklar vardır, duvarlarda gözle görülür şekilde eğim oluşmuştur. Binanın en azından dış kabuğunun korunabilme potansiyeli bulunmakla beraber, büyük ölçekte restorasyon çalışmalarına ihtiyaç duyduğu gözlemlenmekte, daha detaylı araştırmalarla yapının statik ve mimari analize ihtiyaç duyduğu öngörülmektedir.

Çalışma kapsamında incelenen kültür varlıkları içerisinde harabe durumda olan tek yapı Romanya Konsolosluk binasıdır. Yapının yalnızca dış duvarları günümüze ulaşabilmiştir. Oldukça hasarlı olan bu duvarlar acil müdahaleye ihtiyaç duymaktadır. Yapının yaklaşık 10 yıl önceye ait fotoğrafları incelendiğinde; kütle bütünlüğünü koruduğu görülmektedir. Ancak yaşanan depremler, yapının atıl durumda olması, bakımsızlık gibi faktörlerin etkisiyle yapı hızlı bir yok oluş sürecine girmiştir. Bu kültür varlığının yok olmasını engellemek için; mevcut halini iyileştirmeyi ve özgün izlerini korumayı temel alan kapsamlı bir restorasyon çalışmasının acil şekilde gerçekleştirilmesi ve yapının kent yaşamına yeniden kazandırılması gerekmektedir.
